# Report Annuale - Jahresbericht ED30 2013

## 1. VORWORT

## 2. DATEN UND STATISTIK

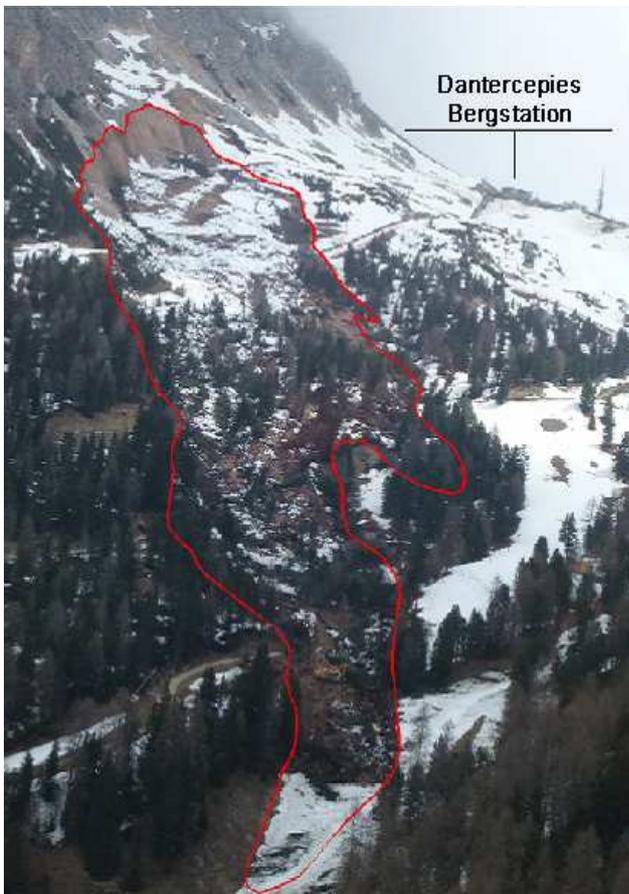
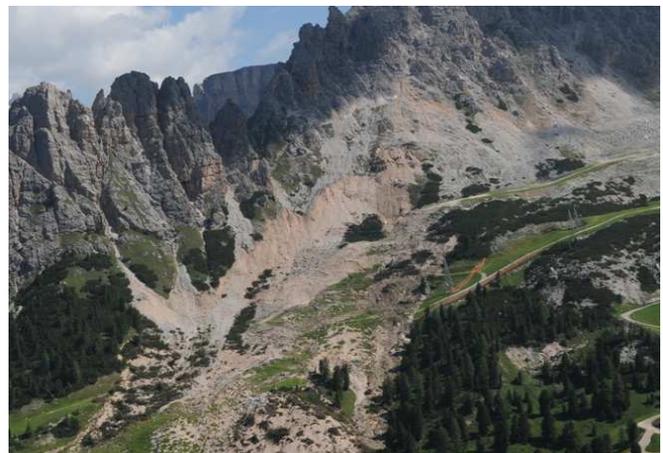
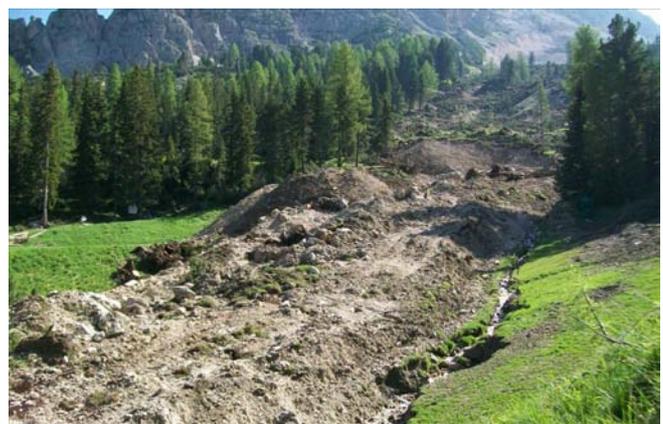
#### Kedultalbach, Wolkenstein, Rutschung – 2013003

Um 6 Uhr morgens am 2. Mai begann der Kedultalbach sich einzutrüben. Das Unternehmen Rottensteiner hat bei der Anfahrt zur Baustelle der Bergstation die Rutschung bemerkt, da die Zufahrtsstraße unterbrochen war. Das Ereignis wurde klassifiziert als komplexe und differenzierte Rutschung mit einem Anriss auf 2250m SH und dem Fuß bei 1920m SH über eine Gesamtlänge von 950m. Das Rutschvolumen wurde mit ca. 500.000m<sup>3</sup> abgeschätzt.

Die Rutschung zeigte eine Anrissbreite von 300m mit Absenkungen im Kopfbereich von bis zu 25m und eine große Ablagerungsfläche talseitig zwischen 2000m und 1920m SH.

Der Prozess hat weite Wald- und Weideflächen betroffen und die Forststraße, die zur Bergstation der Aufstiegsanlage Dantercepies, zur „Panorama-Alm“, führt. Die Skipisten CIR und Dantercepies wurden unterbrochen. Die Rutschbewegung hat eine Seilbahnstütze 60m nach unten verschoben und die unterirdischen Infrastrukturen der Skipisten beschädigt.

Im Dezember 2013 gingen sowohl die neue Aufstiegsanlage als auch die wieder hergestellten Pisten voll in Betrieb, um die berühmte „Sella-Runde“ wieder zu schließen.

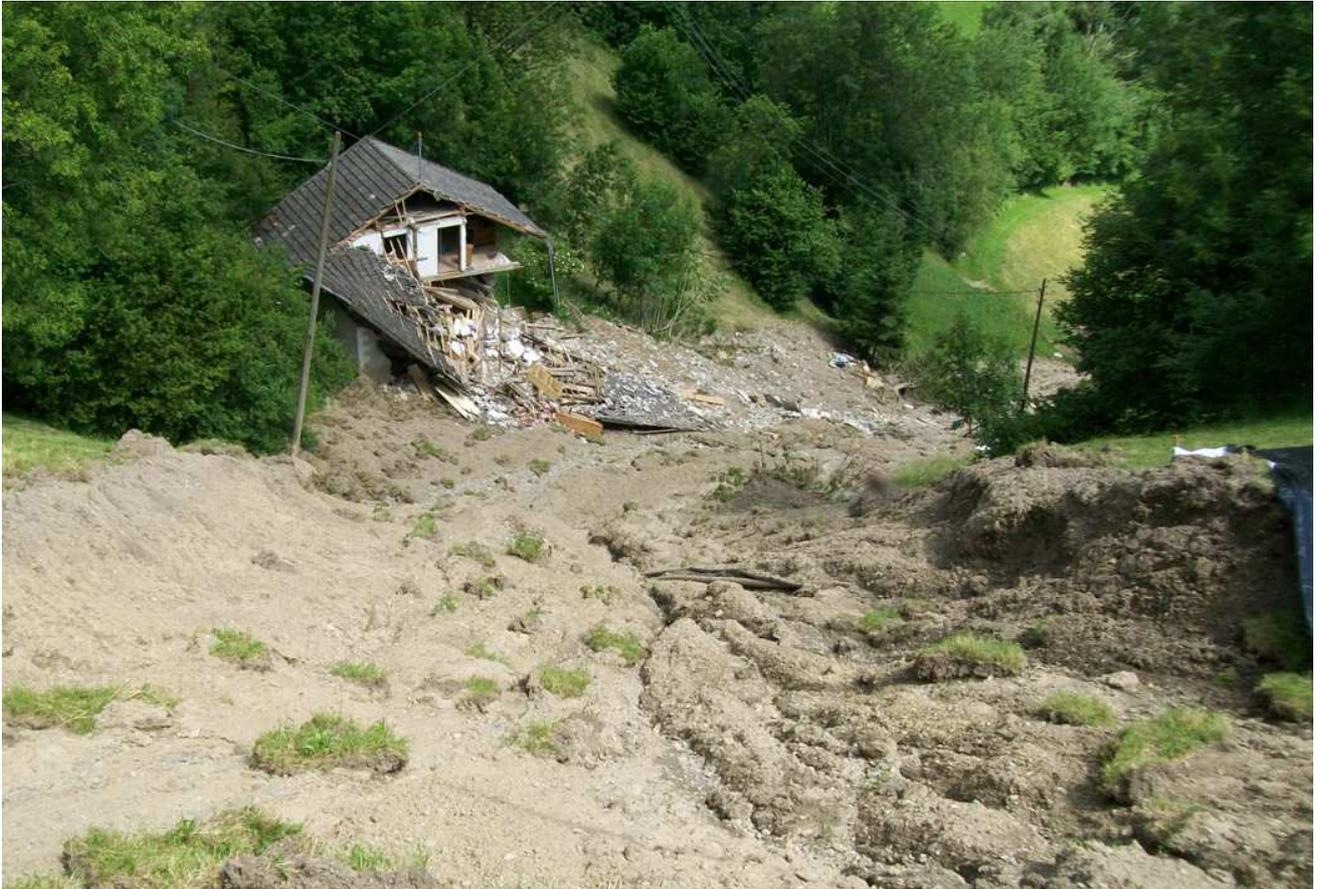
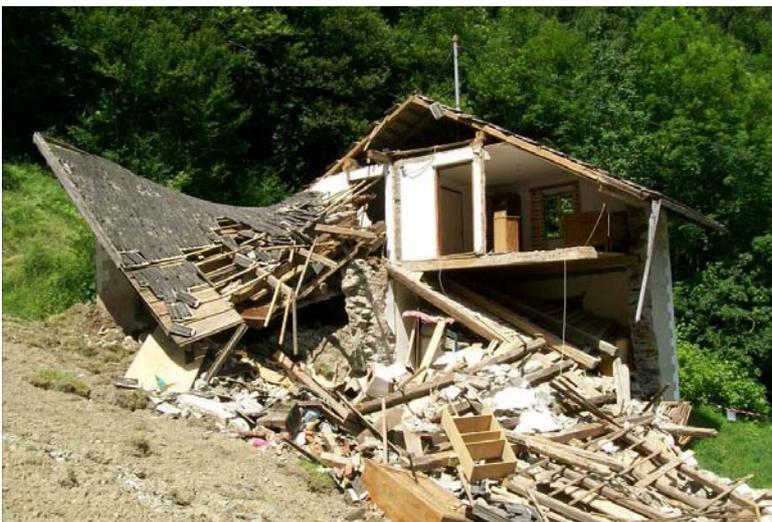
### Schaldererbach orographisch links, Vahrn, Rutschung – 2013035

Am 24. Juni zwischen Mitternacht und 6 Uhr morgens ging über dem unteren Teil des Schalderertales ein leichtes Gewitter nieder. Der Niederschlag hatte keine Folgen für die Hauptbäche des Tales, hat aber auf 1000m SH eine Rutschung ausgelöst, unmittelbar unterhalb der Landesstraße an der Lokalität Außerweg.

Der Anriss ist ca. 15m breit und erreicht eine Länge von 120m am Wiesen- und Waldhang. Das Phänomen hat eine größere, flachgründige Rutschung hervorgerufen, die sich in eine Hangmure entwickelt hat. Der Rutschkörper hat ein damals unbewohntes Gebäude erfasst und den Großteil der Struktur zerstört.

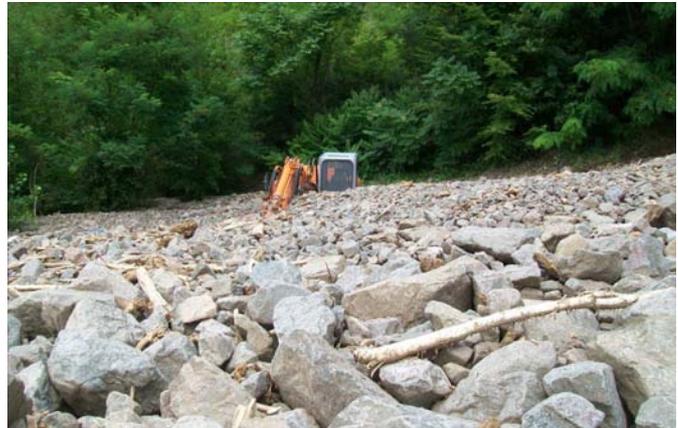
### das Wenteloch-Bachl, Mölten, Murgang – 2013043

Nicht immer läuft alles wie vorgesehen! Die plötzlichen Abendgewitter während des Sommers bergen eine echte Gefahr für Baustellen in den Bachläufen und den Rückhaltebecken. Die Arbeitsvorschriften sehen nämlich vor, die potentiellen Gefahrenbereiche von Fahrzeugen oder anderen Strukturen zu räumen. Manchmal jedoch geschieht Unvorhergesehenes wie auf dem Foto rechts.

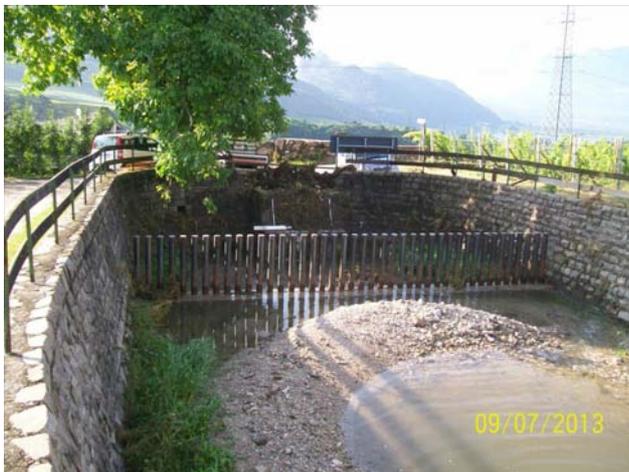
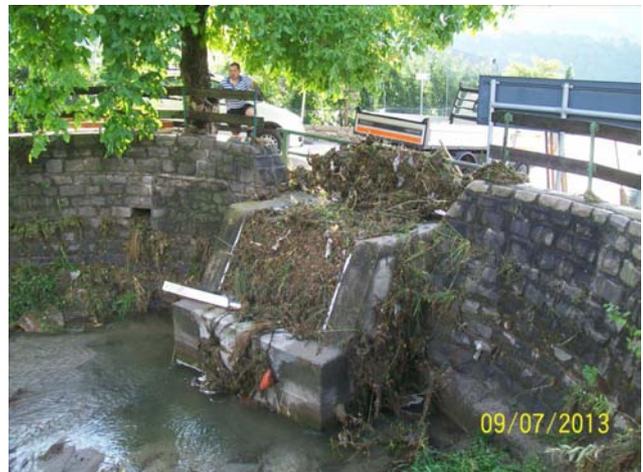
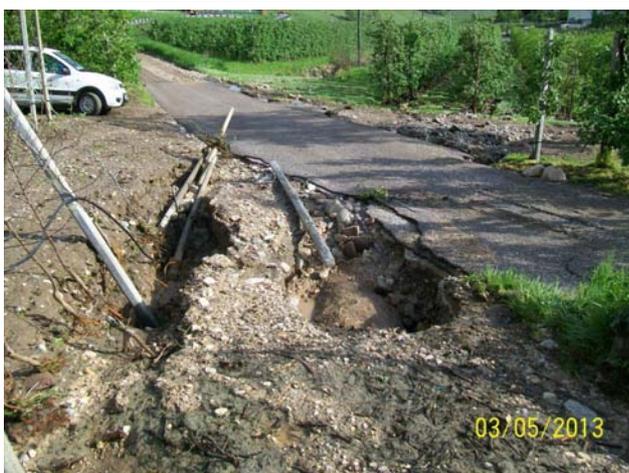
### Mühlbach und Eppanerbach, Kaltern und Eppan, urbane Überschwemmung – 2013033

In den knappen Räumen, die bei einer intensiven Landwirtschaft übrig bleiben, ist es sehr schwierig, das plötzliche Anschwellen der kleinen Bäche zu bewältigen, v.a. wenn der Abfluss Geschiebe und Pflanzenmaterial mitreißt: Im Mühlbach konnten Gras und Äste vom Kamm nicht zurück gehalten werden und haben den unmittelbar talseitigen Einlauf vollständig verstopft, so dass der Bach übergelaufen ist.

Gemessen an den Ausuferungen während des Sommers kann der Eppanerbach getrost als "chronisch Kranker" definiert werden.

Links, Erosionsphänomene des Eppanerbaches; oben, 2 Bilder vom Mühlbach

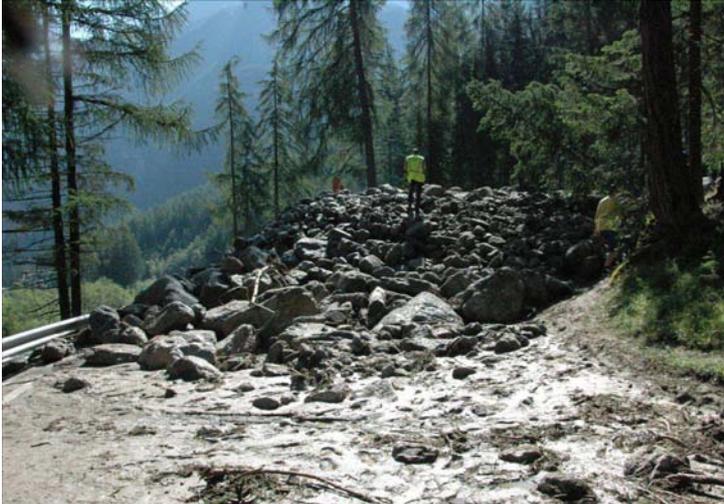
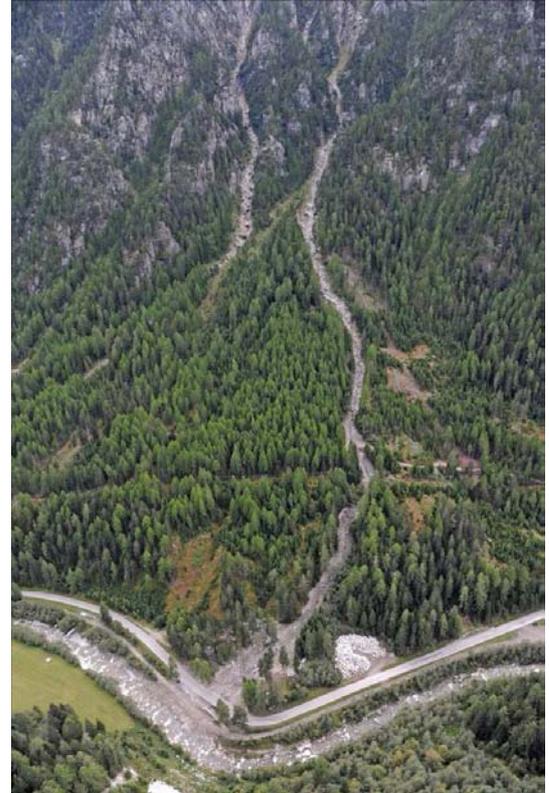
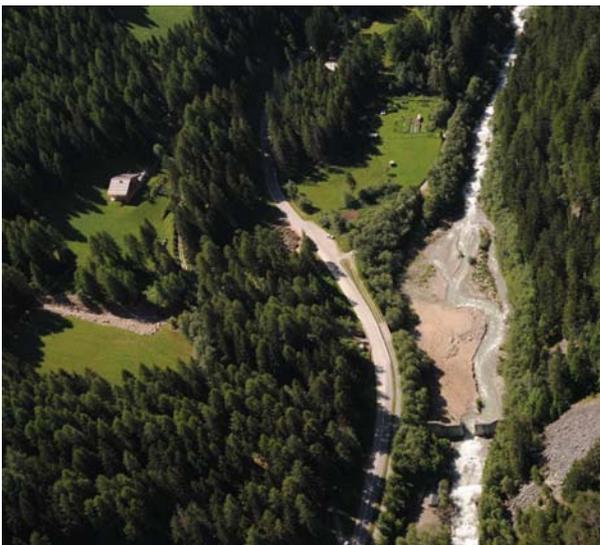
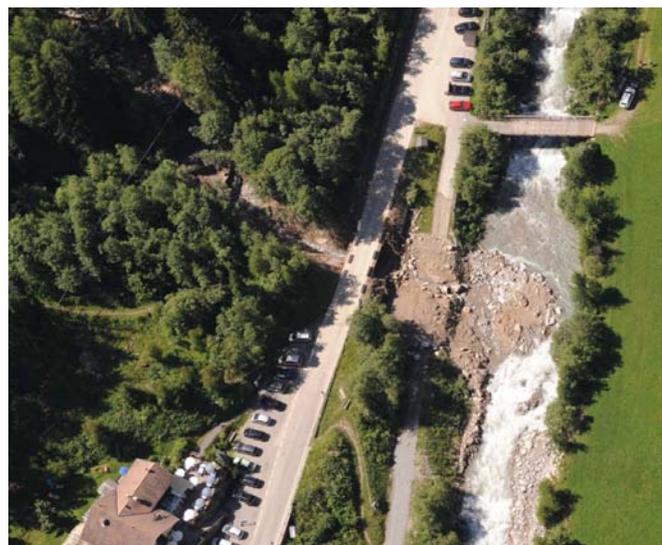
#### Martelltal, Murgänge – 2013039 – 2013040 – 2013041 – 2013042

Die Landesstraße ins Martelltal ist im Abschnitt taleinwärts der Ortschaft Gand ein Beispiel einer hochgefährdeten Infrastruktur: Bei starken Gewittern in den steilen Einzugsgebieten orographisch rechts im Martelltal sind Murgänge sehr wahrscheinlich. Eine zukünftige Lösung könnte ein sensorgesteuertes Ampelsystem sein, mit Geophonen oder Radar. Solche Systeme sind zur Zeit aber nicht ausreichend zuverlässig, so dass weitere Forschung nötig sein wird.

Foto links, der Raitgraben (Ereignis 2013039) und rechts, der Hölderlegaben (Ereignis 2013041); oben 2 Fotos des Murganges im Stachlgraben (Ereignis 2013042)

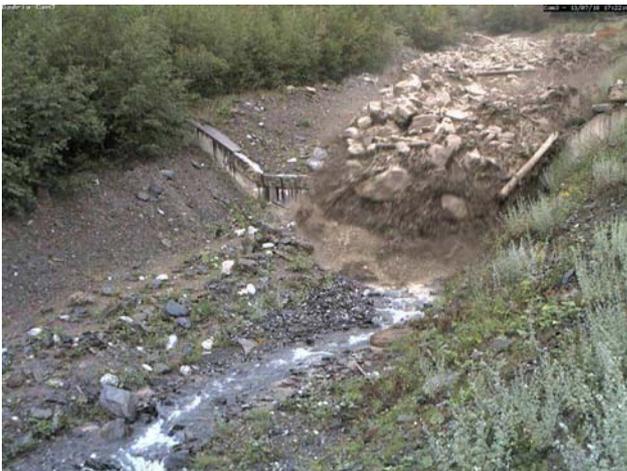
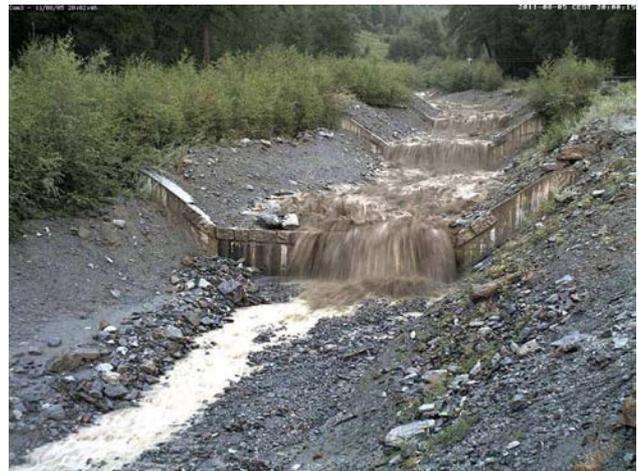
### Gadriabach, Laas, Murgang – 2013038

Am 23. Juli ereignet sich ein Murgang mittlerer Größe (ca. 10.000m<sup>3</sup>). Das Ereignis wurde von der Überwachungsstation des Landes gefilmt.

Links die Murfront (debris flow) des 23. Juli 2013, rechts die Welle (debris flood) vom 5. August 2011

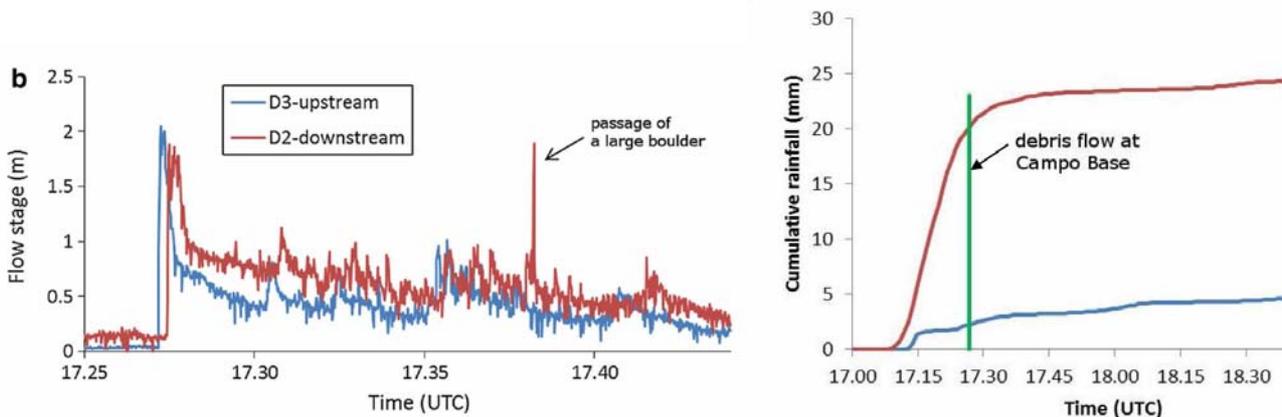
Aus den Pegelständen (oben links) erkennt man sofort deutlich den Durchlauf eines steilen Murkopfes, charakterisiert durch das Vorkommen von großen Blöcken und Holz und durch den geringen Wassergehalt. Dieser Front folgen dann kleinere Murschübe. Die Graphik der Niederschläge zeigt, wie in einem Einzugsgebiet mit hohem Potential wie jenem des Gadriabaches ein Niederschlag von 20-25mm auf einem Teil davon ausreicht, um einen Murgang auszulösen.

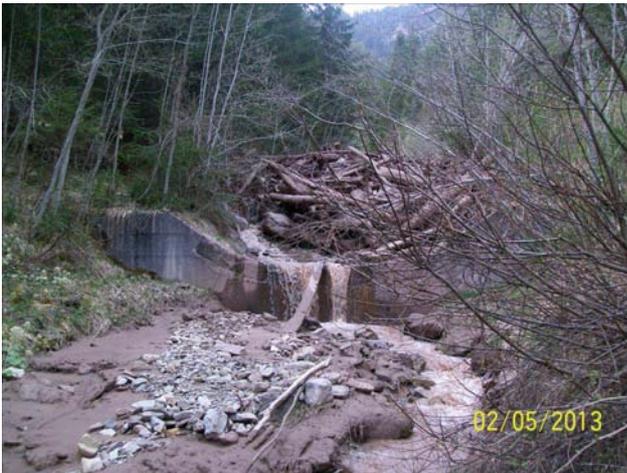
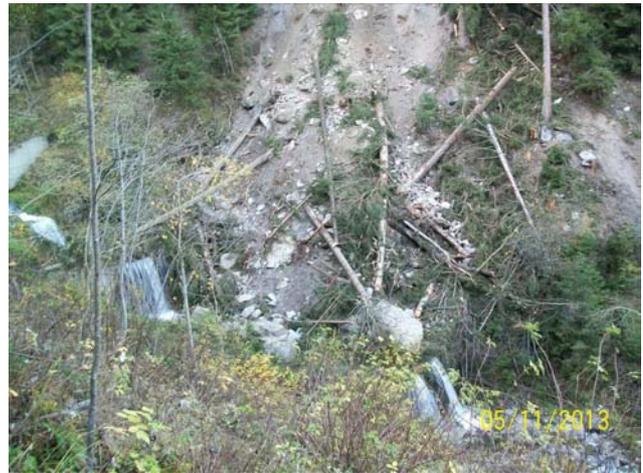
##### **Biocbach, St. Martin/Thurn, Murgang – 2013011**

Geländekontrollen sind ein grundlegendes Element im Management des hydraulischen Risikos. Häufig können Ereignisse, auch wenn sie keine direkten Schäden im Siedlungsraum anrichten, die Voraussetzungen schaffen für spätere kritische Situationen. Das Wildholz im Bachbett muss ausgeräumt werden bevor es eine Gefahr darstellt, v.a. dann bei Brücken oder Querungen von Infrastrukturen.

*Links, große Wildholzablagerungen im Biocbach; rechts, Rutschmasse im Bachbett des Hirschbrunnerbaches*

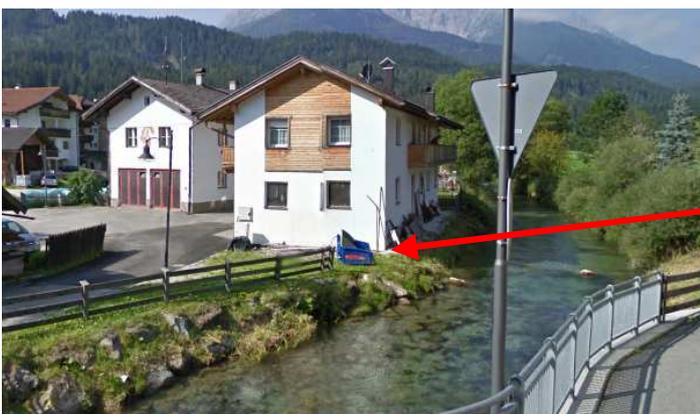
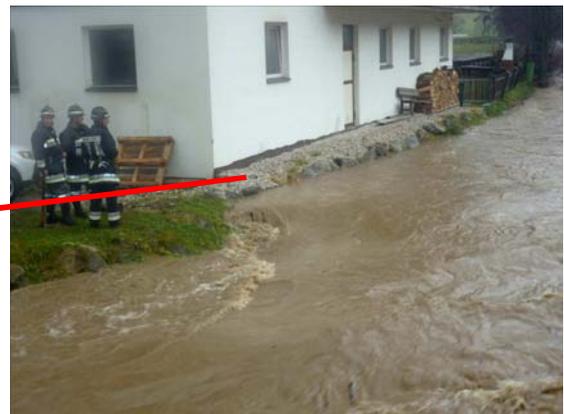
##### **Drau-Fluss, Vierschach, Hochwasser – 2013073**

Die Gefahrenzonenpläne sind ein potenziell sehr wirksames Instrument für die Vorbeugung und Verminderung des Risikos, v.a. im Rahmen der zukünftigen urbanistischen Entwicklung. Viel problematischer ist aber die Entwicklung von Regelwerken für die Anpassung des Gebäudebestandes, sehr oft unvereinbar mit den aus den Plänen stammenden Gefahrensituationen. In diesem Fall gab es keine besonderen Schäden, aber es wird deutlich, wie sehr ein Abfluss mit einer Wiederkehrzeit gemäß der urbanistischen Normen (bis zu 300 Jahre) auch ganz andere Auswirkungen haben kann.
