Report Naturgefahren 2019

Abschlussbericht der Ereignisdokumentation

Autonome Provinz Bozen

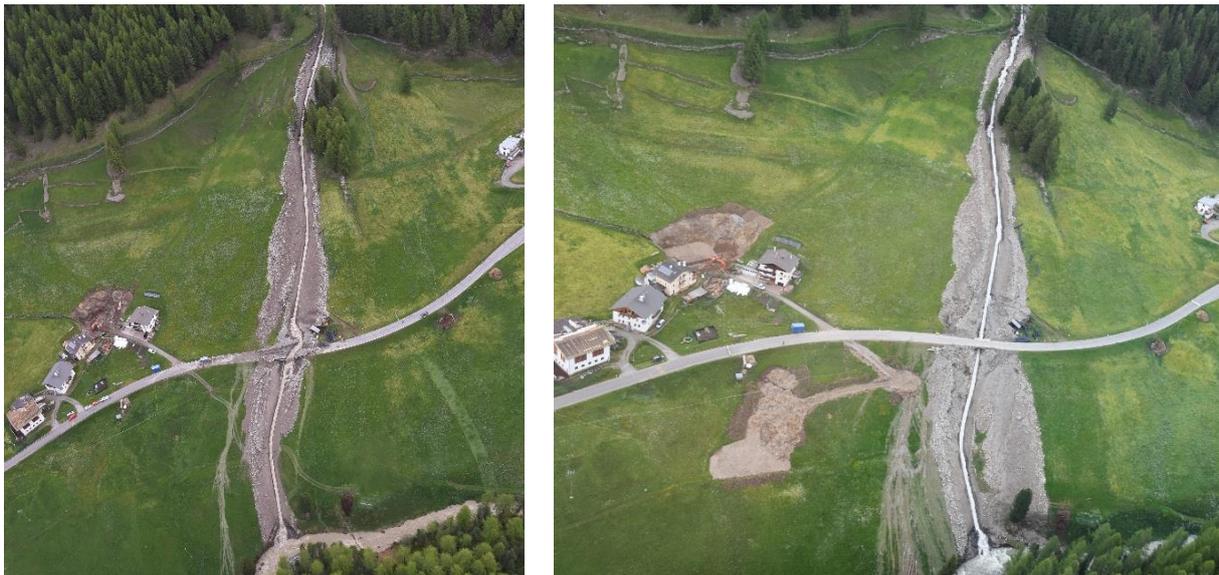
Abbildung 6: Bei beiden Ereignissen drang das Material bis an die Landesstraße von Langtaufers (links), welche bereits 2018 aufgrund mehrerer Ereignisse unterbrochen worden war (rechts)

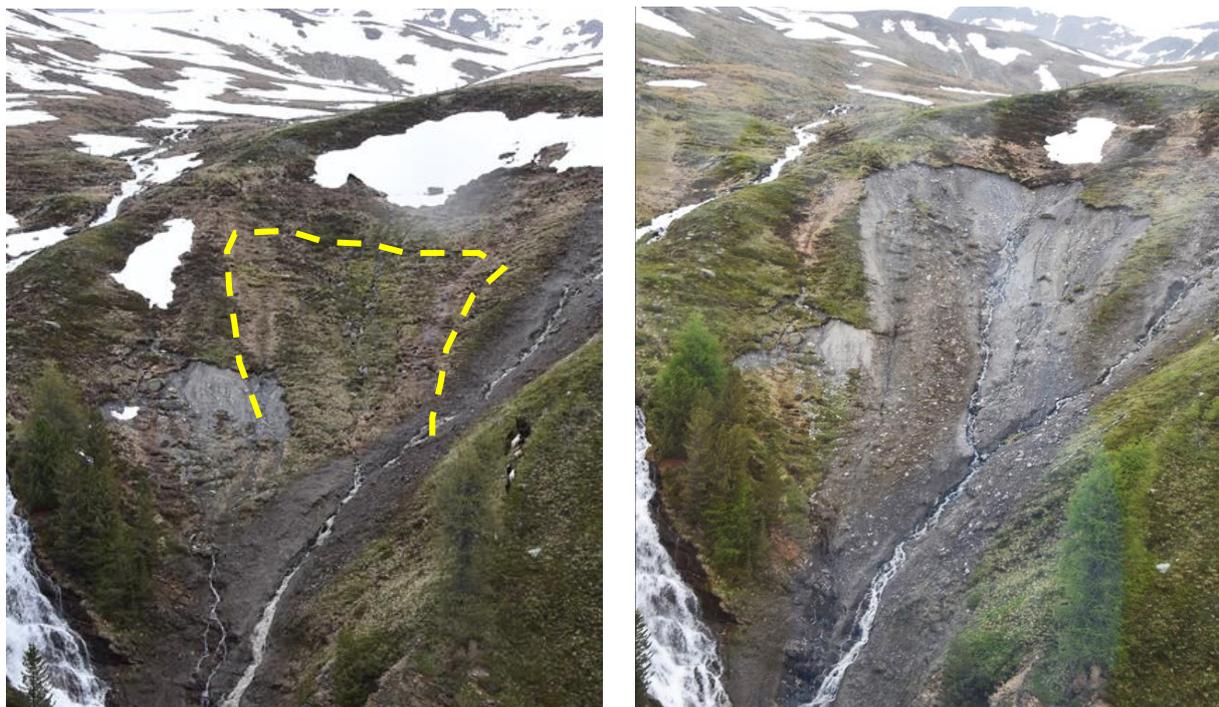
Abbildung 7: Die Hubschrauber-Fotos zeigen die "rückläufigen" Senkungen am morphologischen Sprung, der mehrere Becken auf der Nordseite von Langtaufers kennzeichnet

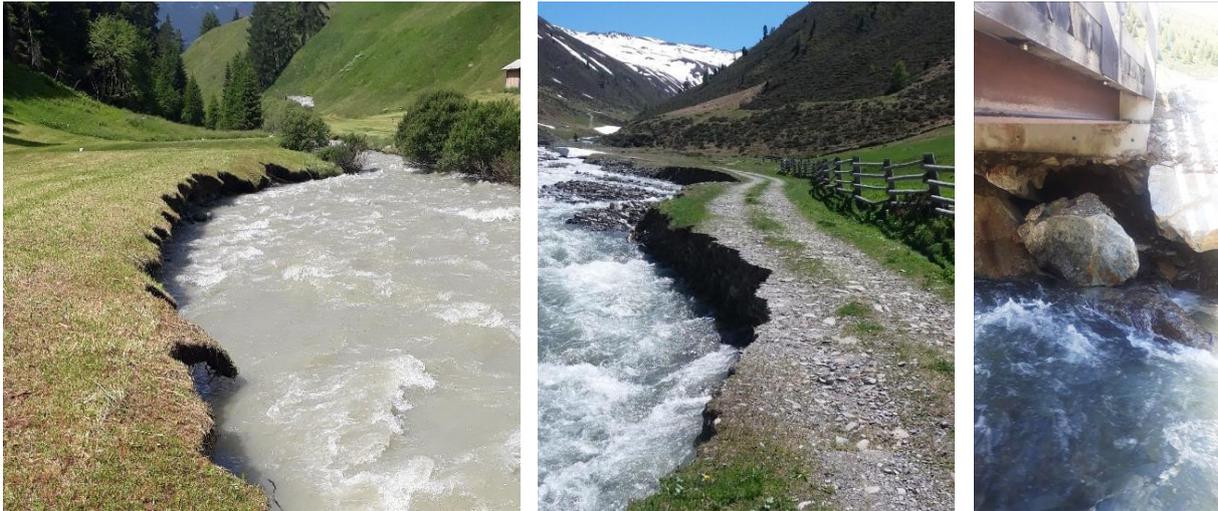
Abbildung 8: Erosionserscheinungen an Infrastrukturen und Flächen in Flussnähe (links Erosion am Karlinbach, in der Mitte und rechts Schäden die vom Pitzbach verursacht wurden)

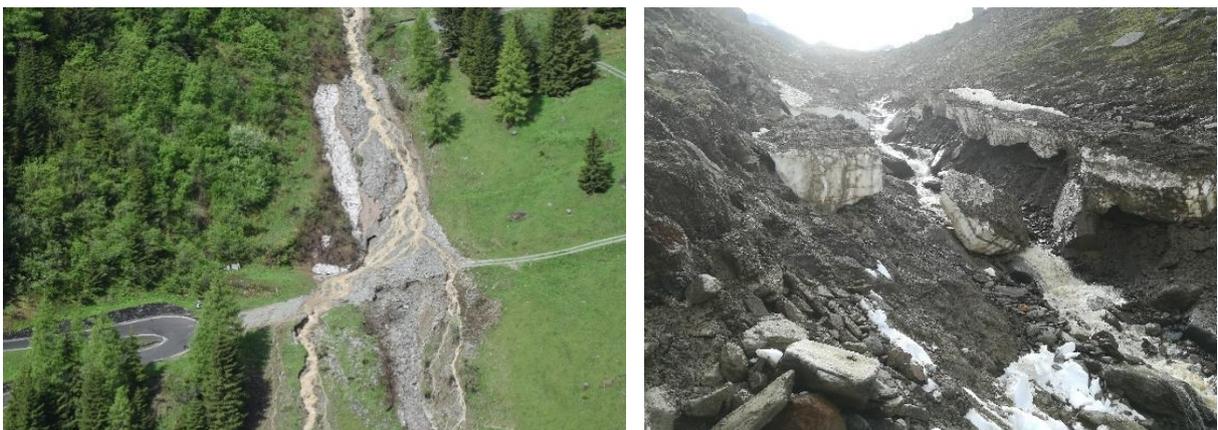
Abbildung 9: kombinierte Auswirkungen von Murgängen und Lawinenablagerungen (links Murgang am Tartscherbach und rechts am Tisentalbach)

Viele Hochgebirgsbecken sind sowohl Murgängen als auch Lawinen ausgesetzt. Besonders bei Frühjahrsereignissen können noch vorhandene kompakte Lawinenablagerungen mit dem Abfluss interagieren und diesen entweder speisen oder aus dem Flussbett ableiten.

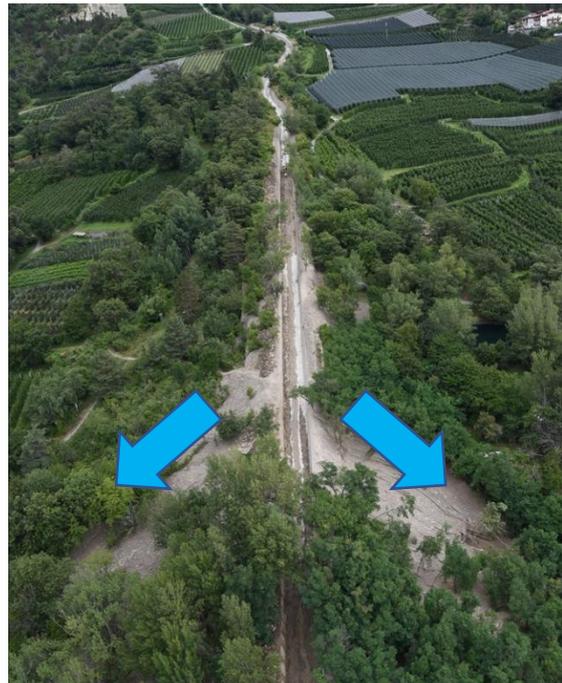
Abbildung 10: eine "unkontrollierte" Überflutung des Vezzanerbachs

Die am Vezzanerbach gebaute Rinne hat die Funktion, die im Becken entstehenden Abflüsse schnell und sicher abzuleiten. Im Laufe der Jahre hat die Rinne, die in einem Speicherbecken in der Nähe der Etsch endet, ihre Funktion sehr gut erfüllt; der Abschnitt wurde nach einer traditionellen Logik gebaut, die vorsieht, einen bestimmten Durchfluss zu berücksichtigen, ohne das Verhalten des Werks im Falle einer Überlastung zu berücksichtigen: aufgrund des perfekt symmetrischen Abschnitts können eventuelle Überläufe auf unvorhersehbare Art rechts oder links orografisch auftreten. Ein risikoorientiertes Konzept, welches den Schaden minimieren sollte, sollte auch durch eine korrekte Planung der potentiell betroffenen Bereiche vorsehen.

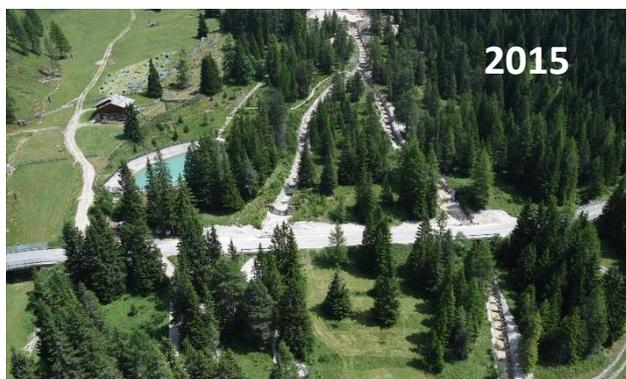
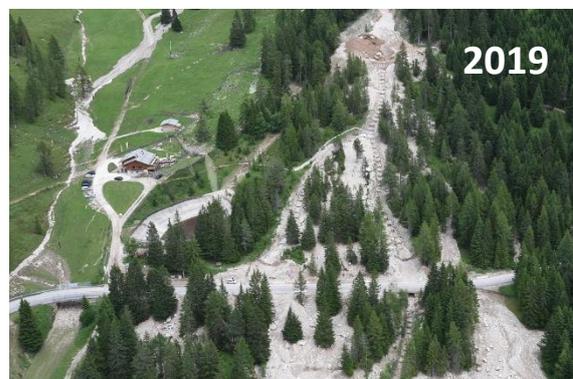
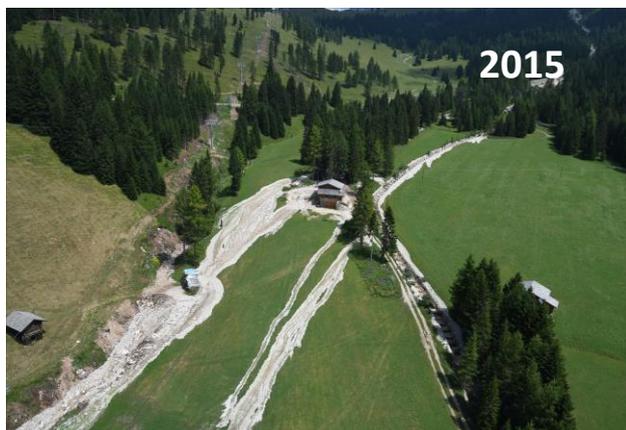
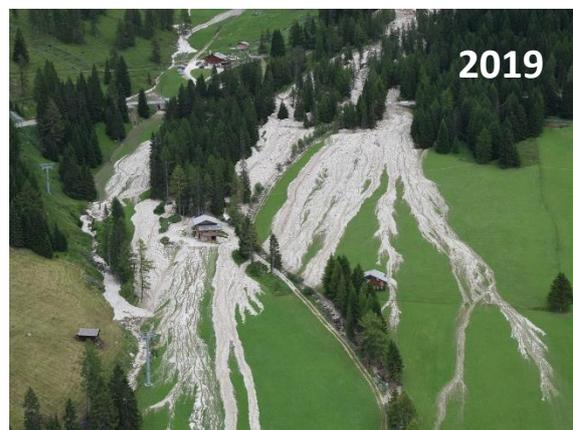
Abbildung 11: Vergleich der Auswirkungen des Ereignisses 2015 (links) und 2019 (rechts) auf den Tscheinerbach

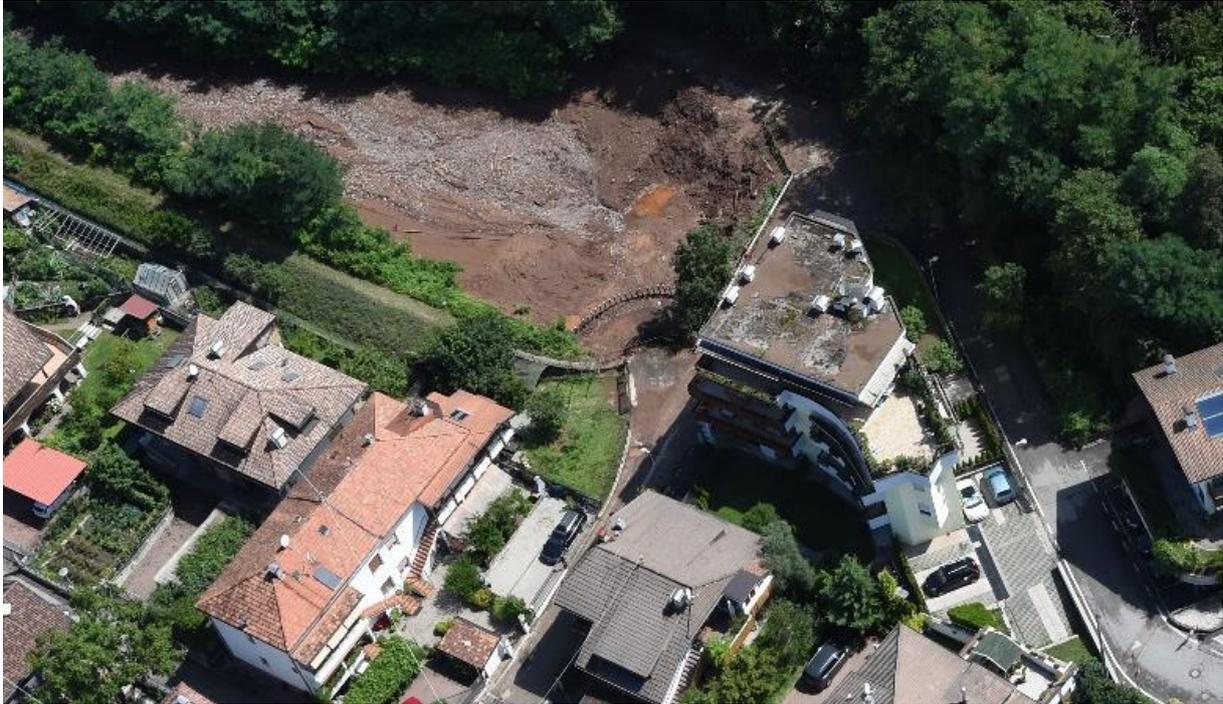
Das rechtzeitige Eingreifen der Feuerwehr und vor allem das Vorhandensein von Verhütungsanlagen, darunter ein neu errichteter Umleitungsdeich und ein Speicherbecken, verhinderten größere Schäden im Dorf.

Abbildung 12: Das Speicherbecken, welches Steinmannwald schützt, hielt das Material effektiv zurück

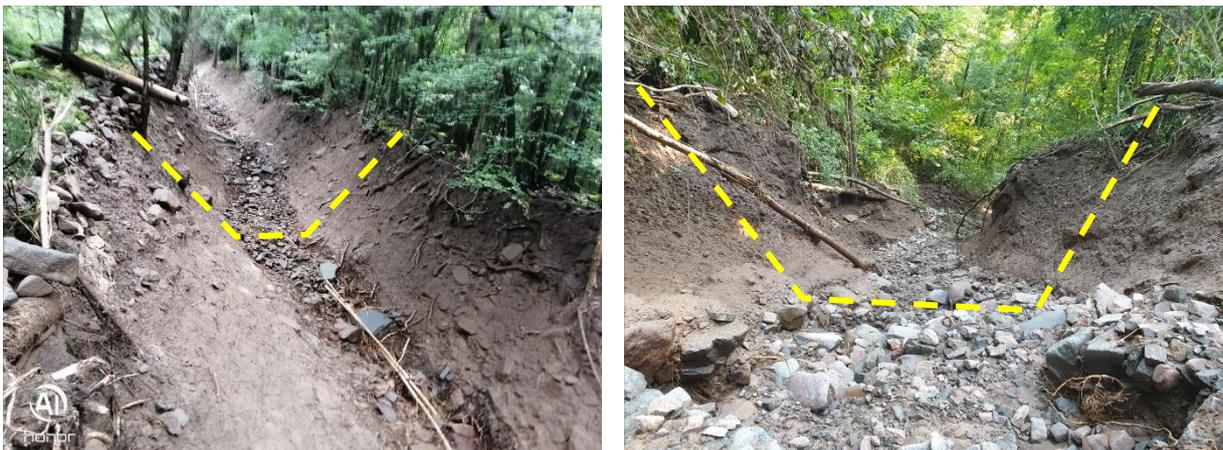
Abbildung 13: das Flussbett, das vor dem Ereignis fast von der Vegetation verdeckt war, wurde bis zu 5 Meter eingeschnitten. Bei der Bewertung der hydraulischen Gefahr ist es sehr schwer, diese Phänomene in die Abschätzung der Feststoffkonzentrationen einzubeziehen

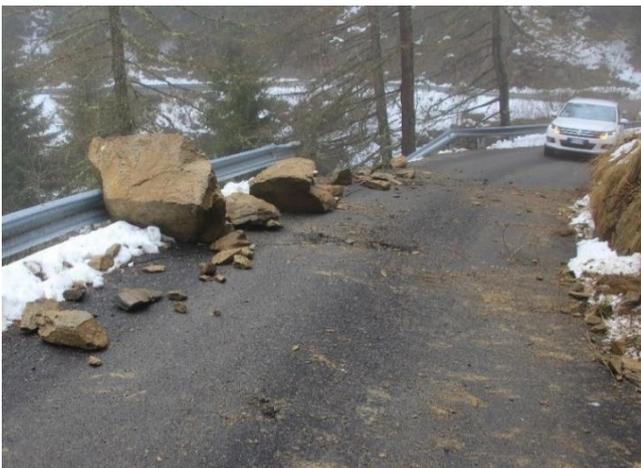
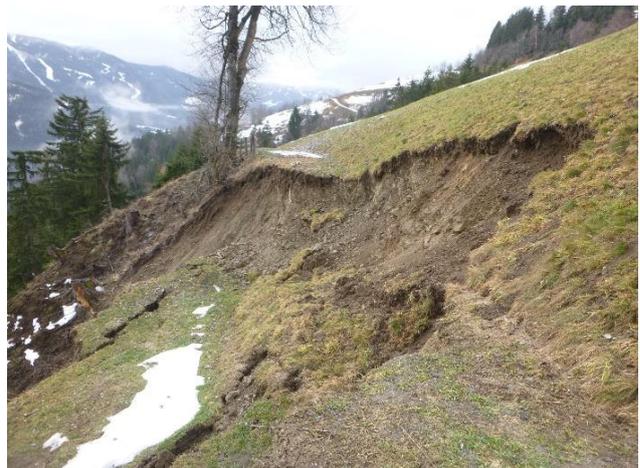
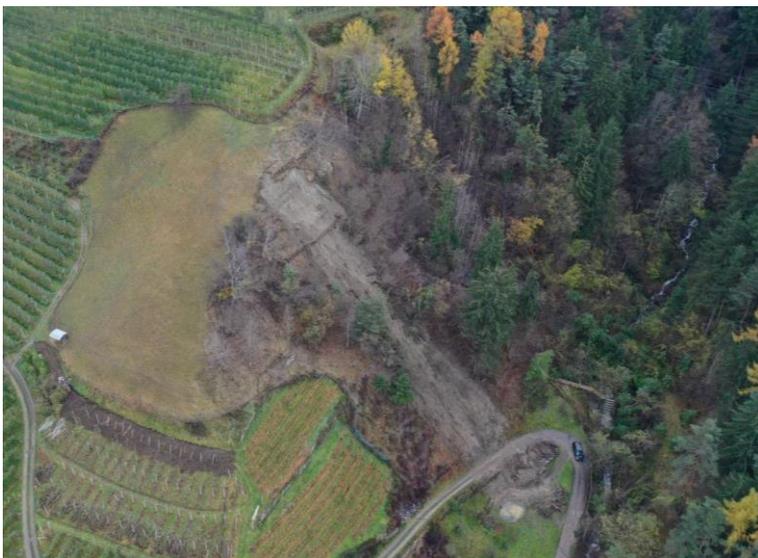
Abbildung 14, 15, 16: Die Fotos zeigen verschiedene Arten von Massenbewegungen. Links oben ein Blockschlag im Bereich Trumsbergstraße, Fraktion Galsaun in der Gemeinde Kastelbell-Tschars. Rechts oben sieht man eine Rotationsrutschung beim Thalerhof in Platten, Gemeinde Percha. Das untere Foto zeigt hingegen eine Drohnenaufnahme einer Hangmure im Bereich des Angerer Hofes in der Gemeinde Klausen

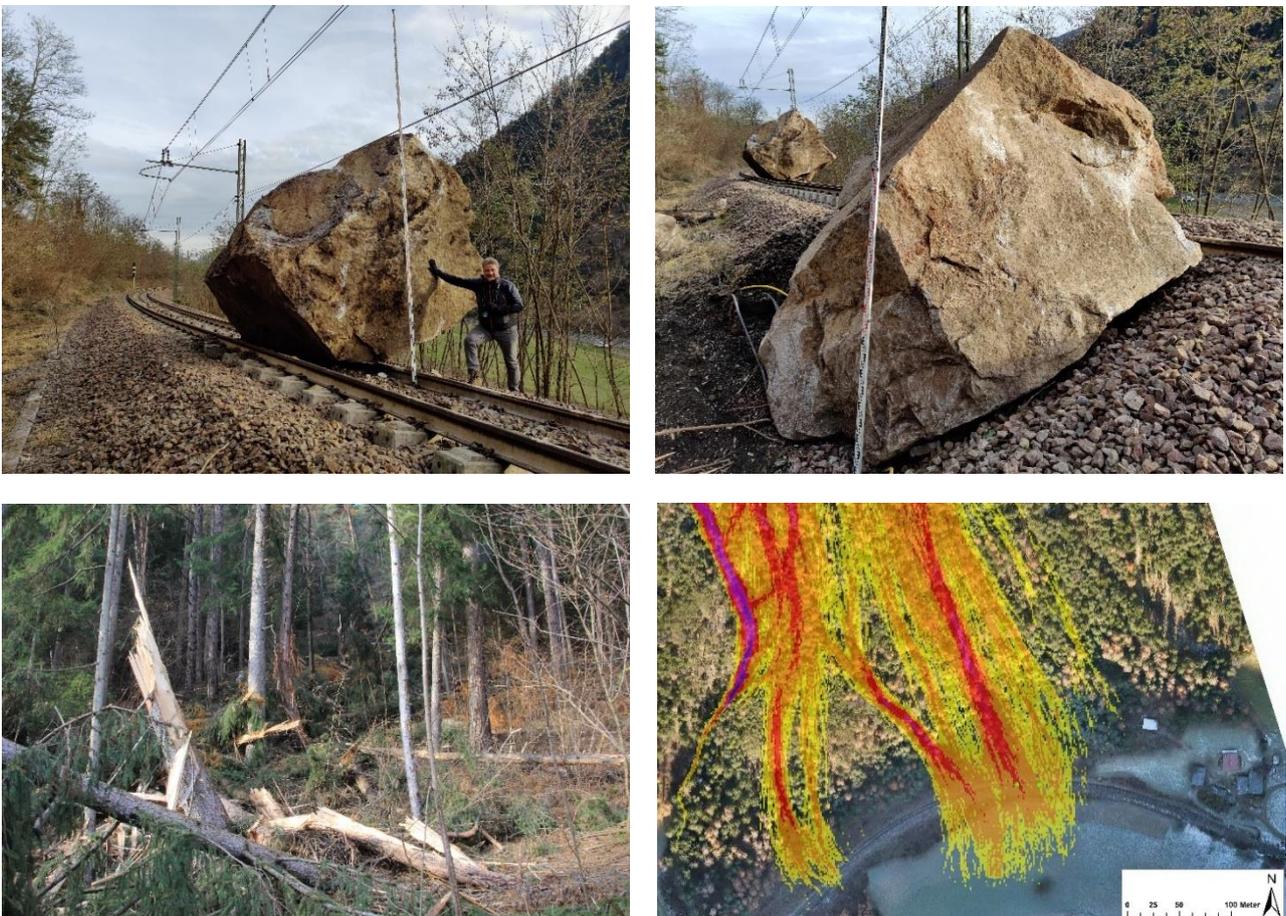
Am 19. November 2019 ereignete sich im Bereich der Pustertaler Bahnlinie bei Niedervintl ein Blockschlag. Dabei blieben zwei Blöcke mit einem Volumen von 9,3 m³ und 18,6 m³ auf den Bahngleisen liegen. Mittels eines Erkundungsfluges konnte festgestellt werden, dass sich die Blöcke aus den mehr als 450 m Höhenmeter bergseitig der Bahnlinie aufgeschlossenen Felswänden gelöst haben und entlang des bewaldeten Hanges ungehindert zu Tal gestürzt sind, wobei zahlreiche Bäume komplett zerschlagen und z.T. entwurzelt wurden. Nach ersten Lokalausgängen und einer Detailkartierung war sofort klar, dass die Pustertaler Bahnlinie in diesem Abschnitt wohl für längere Zeit gesperrt werden musste, um notwendige Sicherungsmaßnahmen durchführen zu können. Aufgrund der beachtlichen Sturzkörpergrößen und weiterer instabiler Bereiche in den Felswänden musste die Gefahrensituation im Detail untersucht werden, um ein bestmögliches und effizientes Sicherungskonzept zu garantieren.

Abbildung 18: Links und rechts oben: die zwei Sturzblöcke, welche auf die Eisenbahntrasse zum Liegen gekommen sind. Im unteren linken Bild: zerschlagene Bäume entlang der Sturzbahn sowie Ergebnisse der Steinschlagsimulationen, aufgrund derer die Position, Form und Höhe der Steinschlagschutzdämme definiert wurden. Man beachte die zwei grünen Punkte, welche die Position der Sturzblöcke anzeigen. Die Simulationsergebnisse decken sich sehr gut mit der Realität, zumal sie ebenfalls eine hohe Wahrscheinlichkeit der Reichweite (rote Farben) in diesem Bereich anzeigen

Steinschlagschutzdämme, wobei diese gerade wegen der Größe der Blöcke besonders hoch erbaut werden mussten. So misst der westliche Damm etwa eine Nutzhöhe von 9,5 m. Die beiden Steinschlagschutzdämme wurden schließlich im Frühjahr 2020 fertiggestellt und bestehen aus wiederverwertetem Bauschuttmaterial, was den nachhaltigen Umgang mit Ressourcen hervorhebt und einen wichtigen Schritt in Richtung umweltbewusstes Rohstoffmanagement darstellt.

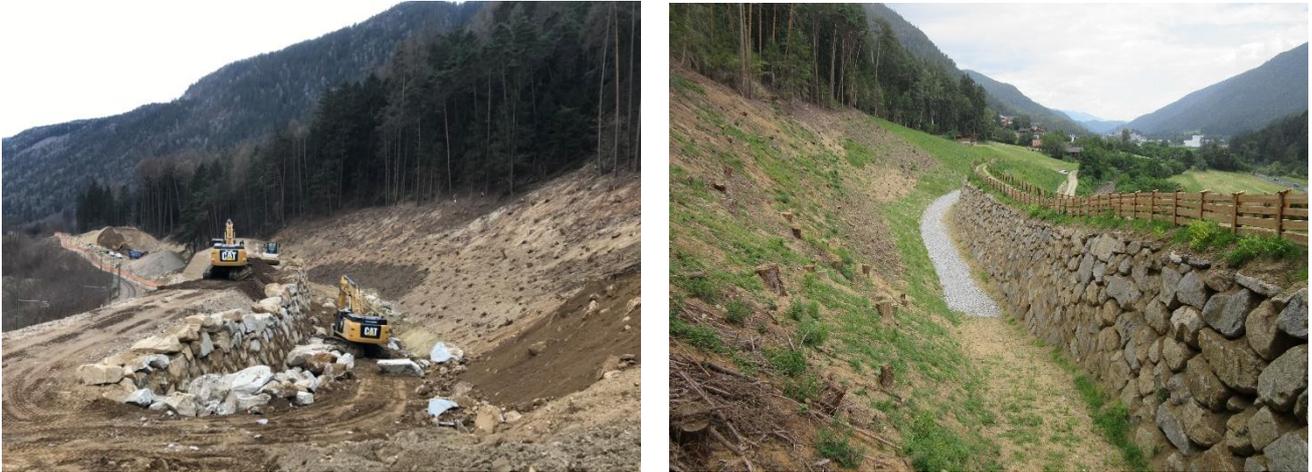
Abbildung 19: Im linken Foto sieht man den Bau des östlichen Steinschlagschutzdammes Anfang März 2020 (links im Foto die Pustertaler Bahnlinie), während das rechte Foto das fertiggestellte Bauwerk zeigt (Aufnahme Sommer 2020)

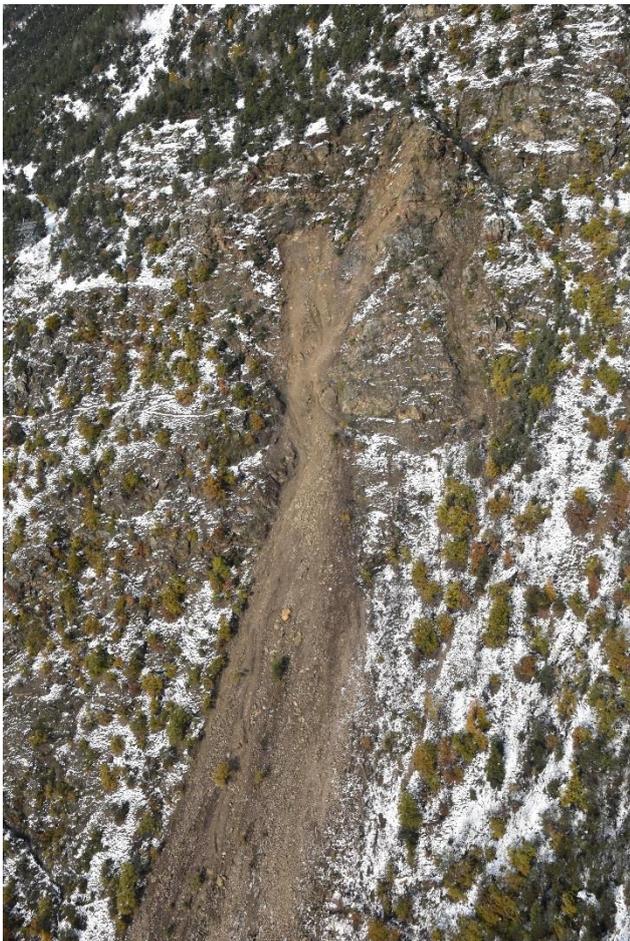
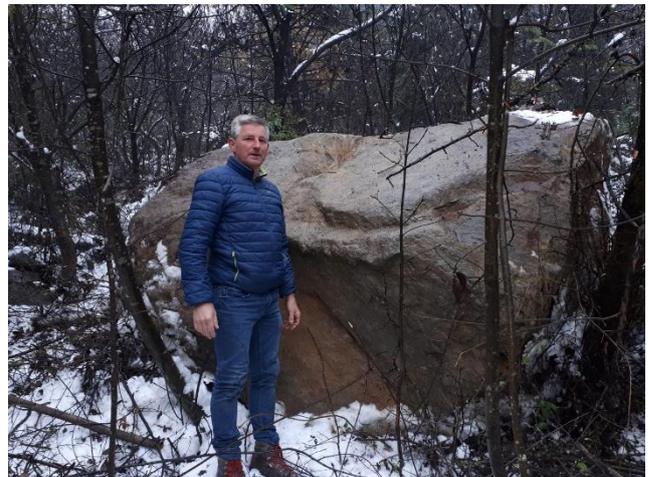
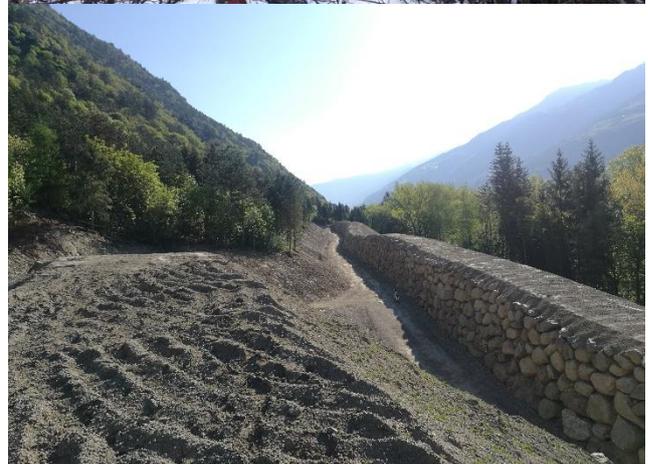
Abbildung 20: Links die Abbruchnische und die Sturzbahn des Felssturzeignisses. Rechts einer der Sturzblöcke sowie der fertiggestellte Steinschlagschutzdamm bergseitig der Vinschgauer Staatsstraße

Zusätzlich zur Gefahr durch Stein- und Blockschlag ergibt sich für die Vinschgauer Staatsstraße auch eine Gefährdung durch Murgänge aus dem Zelimtal, sodass sich als Lösungskonzept die Errichtung eines kombinierten Schutzdammes herausstellte. Der knapp 400 m lange Damm wurde schließlich im flachen Bereich des Kegels, bergseitig des Waalweges errichtet und im Frühjahr 2020 fertiggestellt.

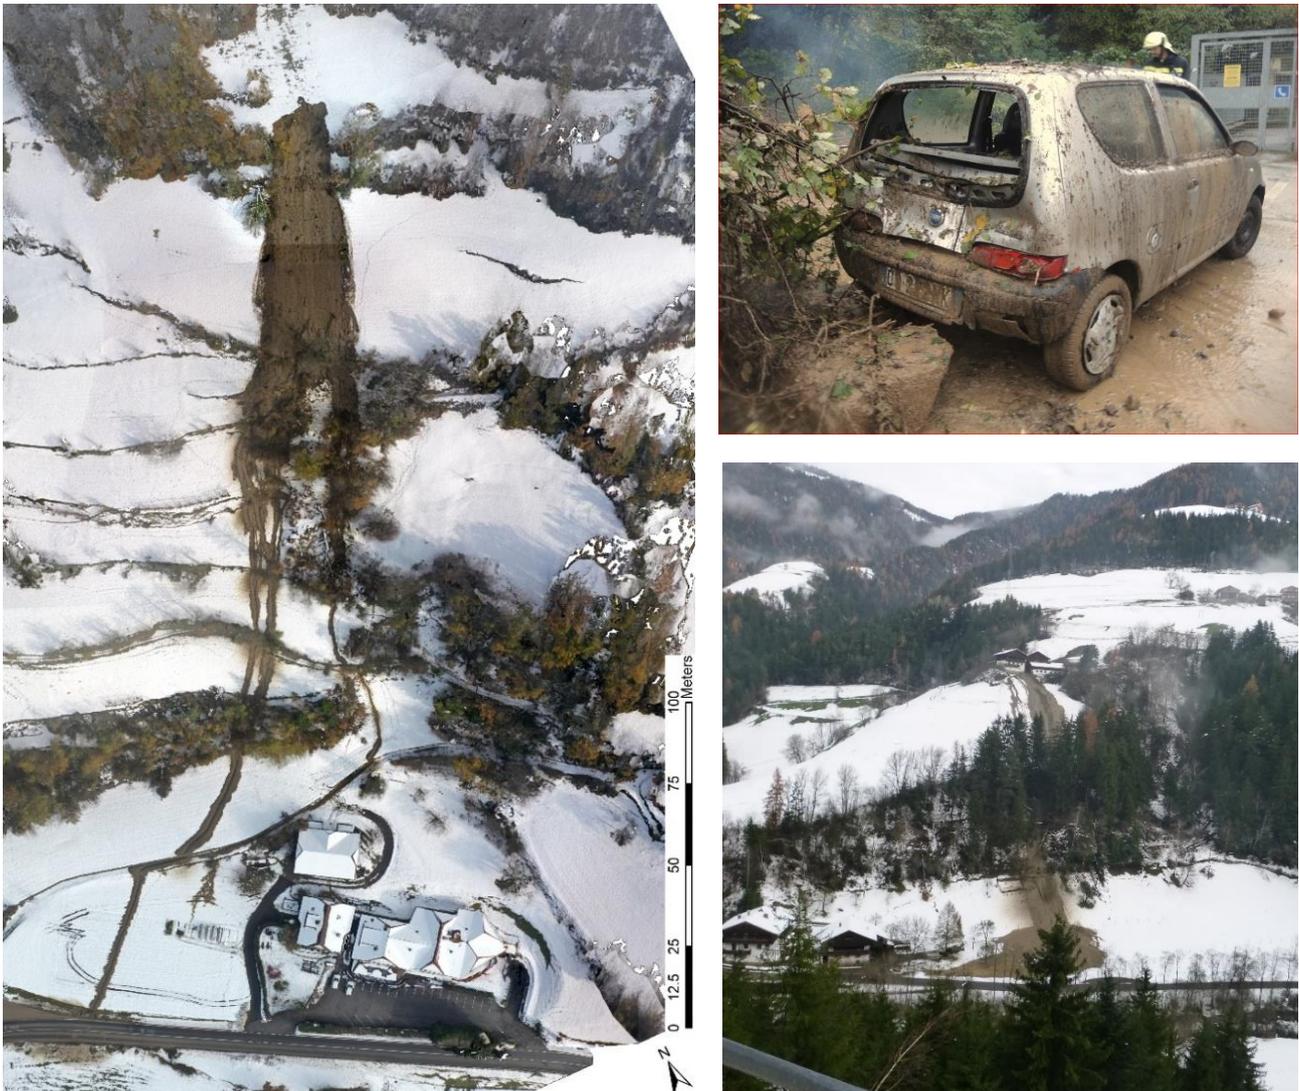
Abbildung 21: Links eine regelrechte Hangexplosion oberhalb der Hubertusstube in Lajen. Rechts oben ein zerstörtes Fahrzeug aufgrund einer Hangmure bei der Seilbahn Kohlern in Bozen sowie rechts unten eine Hangmure beim Prantolerhof in Lüsen

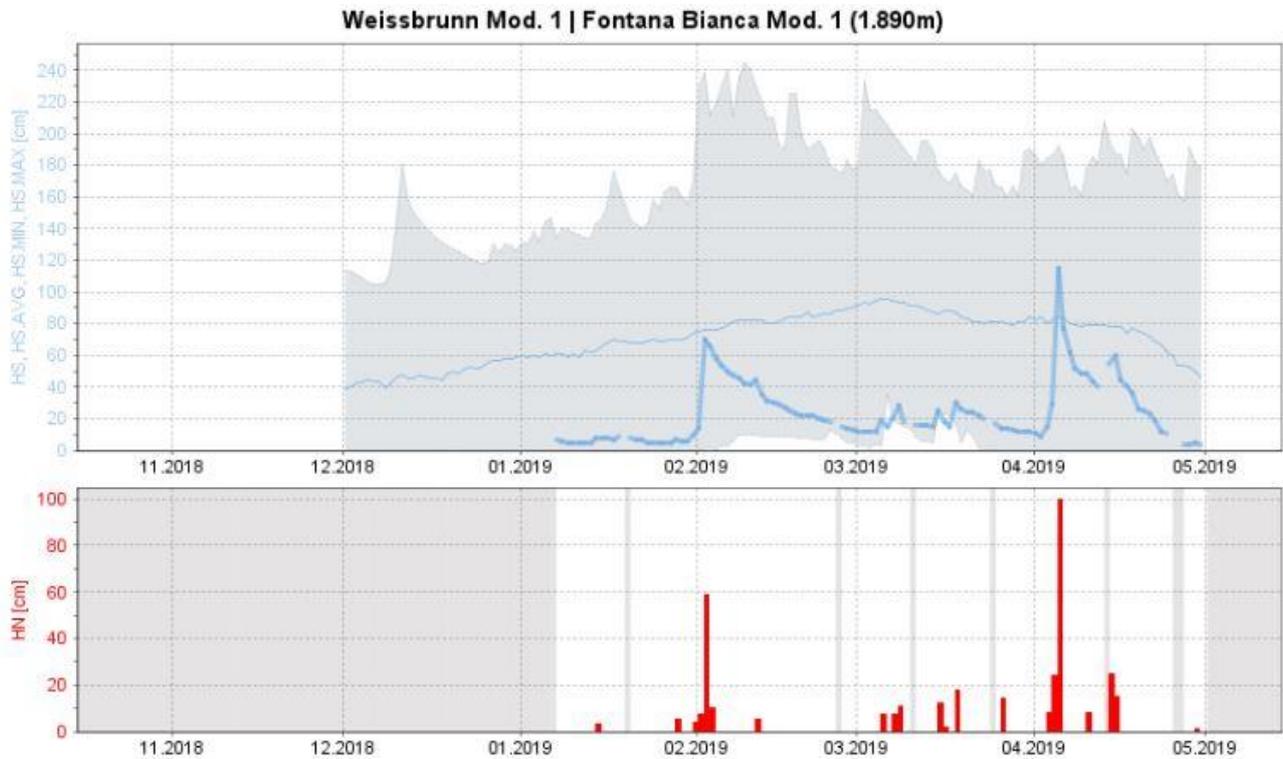
Abbildung 24: Gemessene Schneehöhe am Messfeld Weißbrunn (1890 m). Die fettgedrückte blaue Linie zeigt die täglich gemessene Schneehöhe (HS); das langjährige Mittel markiert die dünne blaue Linie; die historisch maximalen und minimalen Schneehöhen werden durch die grau hinterlegte Fläche begrenzt. Die roten Balken zeigen den täglichen Neuschneewert (HN)

Während im Norden des Landes 5 Großschneefallereignisse registriert wurden, war der Winterverlauf 2018/2019 in der südlichen Landeshälfte mit nur 2 Schneefallereignissen, niederschlagsarm und mild (Abbildung 23 und 24). Die Schneeverteilung unterlag einem Nord-Ost – Süd-West Gefälle.

Im Süden des Landes sind nur 2 Großschneefälle registriert worden. Eine intensive Südstaulage bringt zu Februarbeginn dem Dolomitengebiet und dem Südwesten des Landes den ersten Großschneefall, sodass mit diesem Schneefallereignis in diesem Winter die meisten Schadenslawinen gemeldet worden sind. Aufgrund einer verbreitet sehr störanfälligen Altschneeoberfläche sind hauptsächlich im Norden des Landes viele Schneebrettlawinen, Gleitschneerutsche und einige Staublawinen abgegangen. Am 5. April bewirkt eine weitere Südstaulage den zweiten Großschneefall und die maximalen Schneehöhen an den Schneemessfeldern im Süden des Landes.

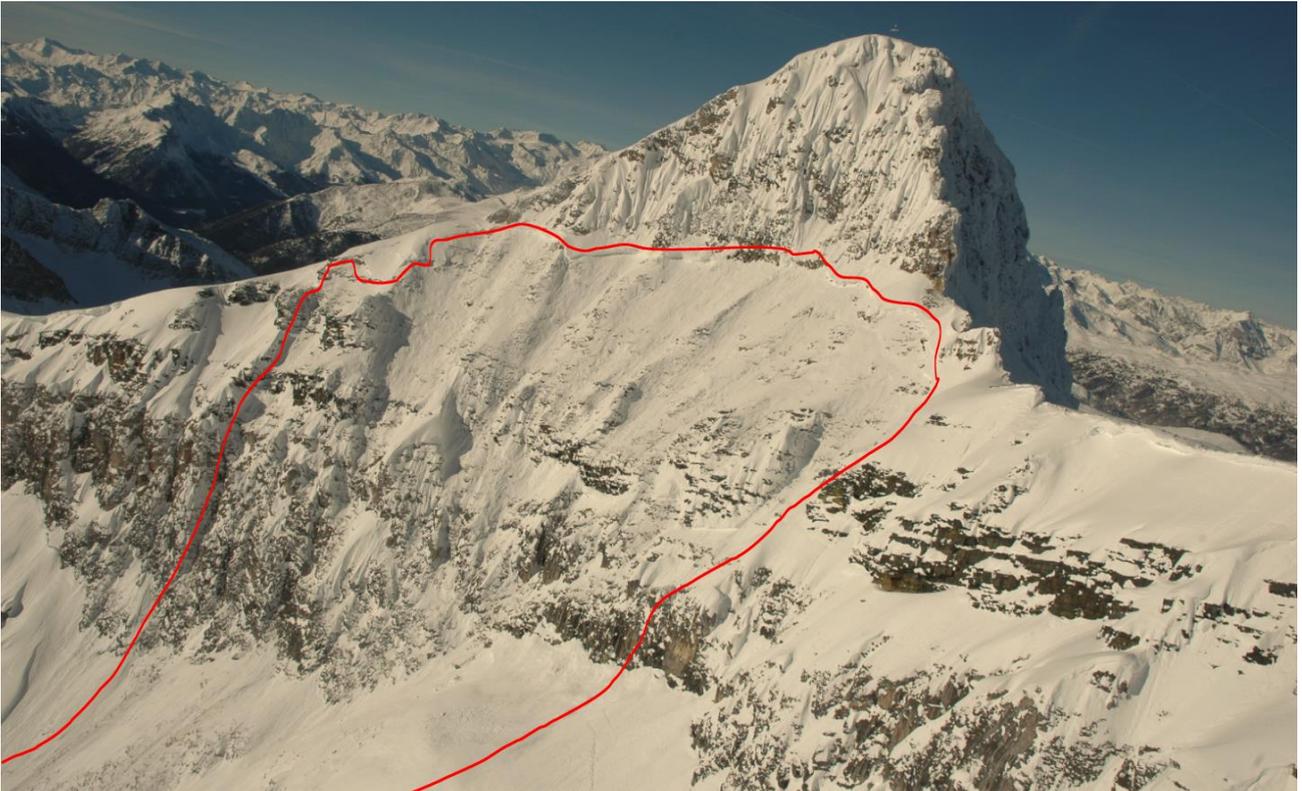
Abbildung 25: Die nach Süd-Ost exponierte Anbruchzone der Gruabberglawine, unterhalb der Wolfendornspitze

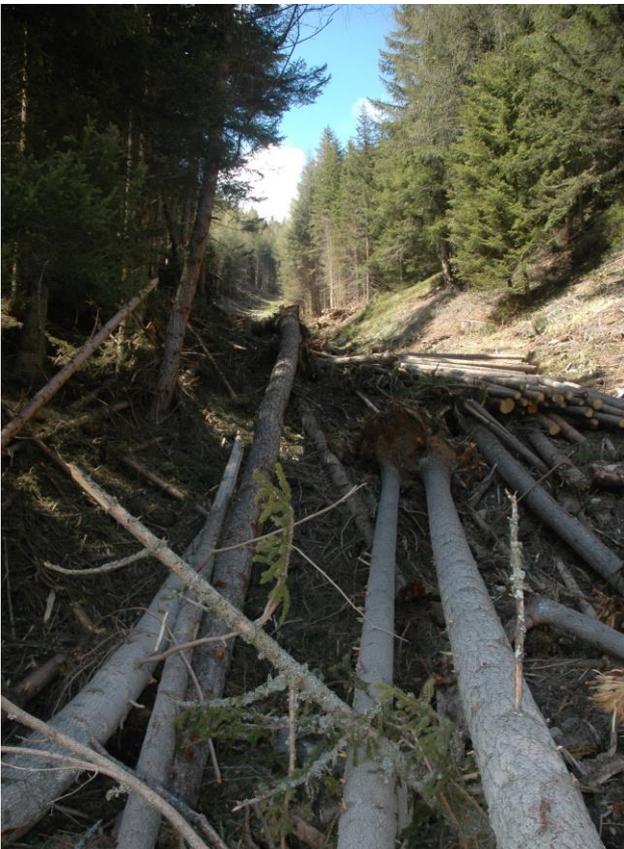
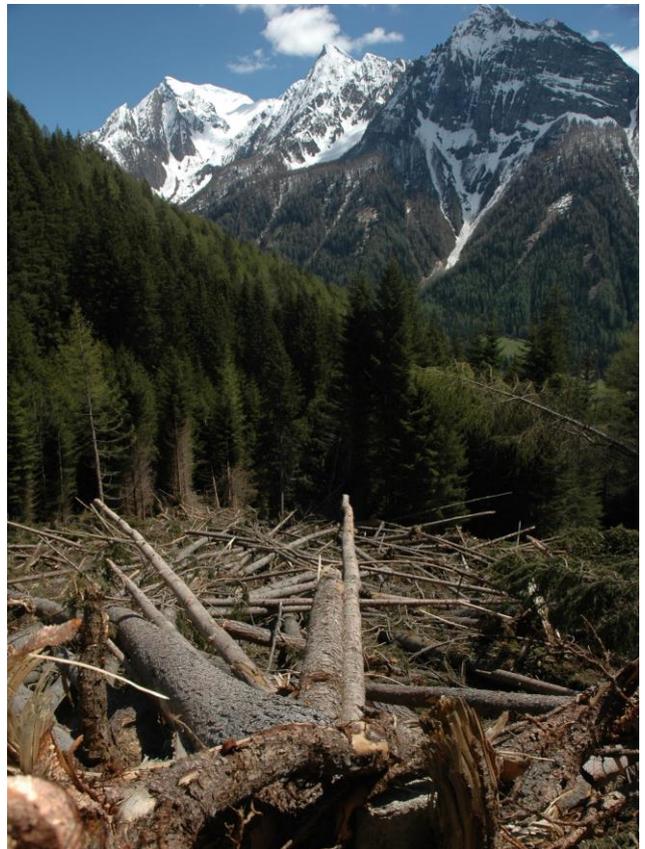
Abbildung 26: Sturzbahn (links) und Ablagerungszone mit Lawinenholz (rechts)

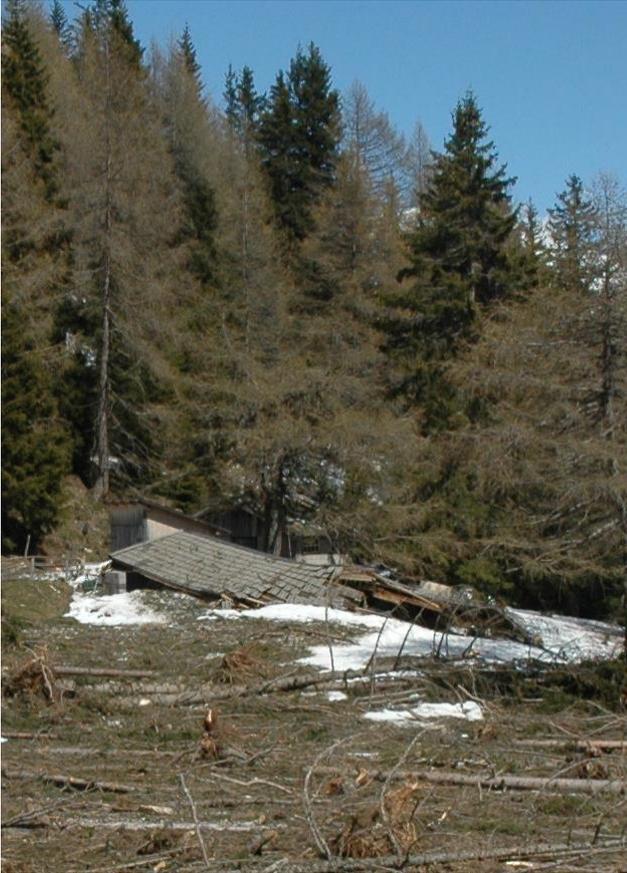
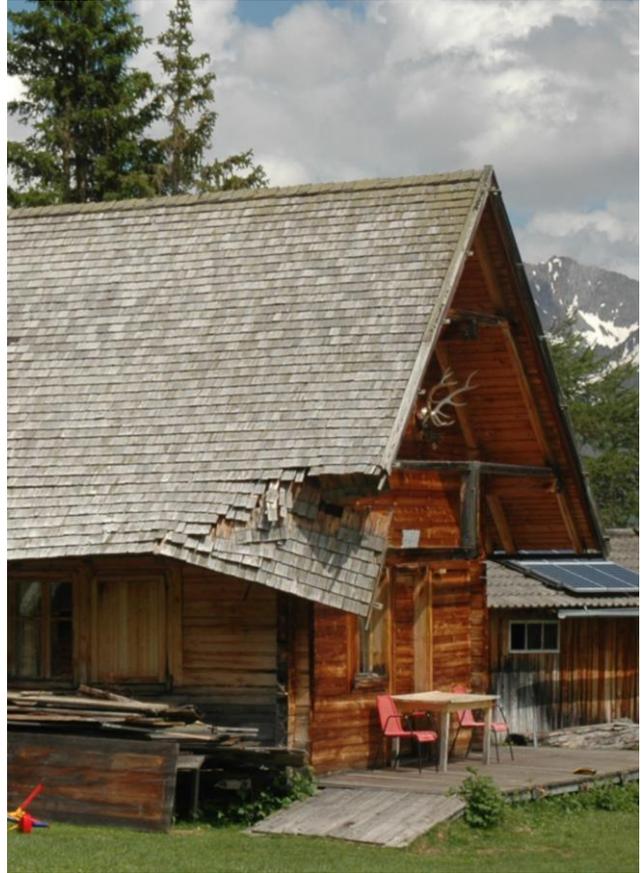
Abbildung 27: Von der Grubberglawine zerstörte Jssenhütte. Vom Luftdruck beschädigte Grubberghütte

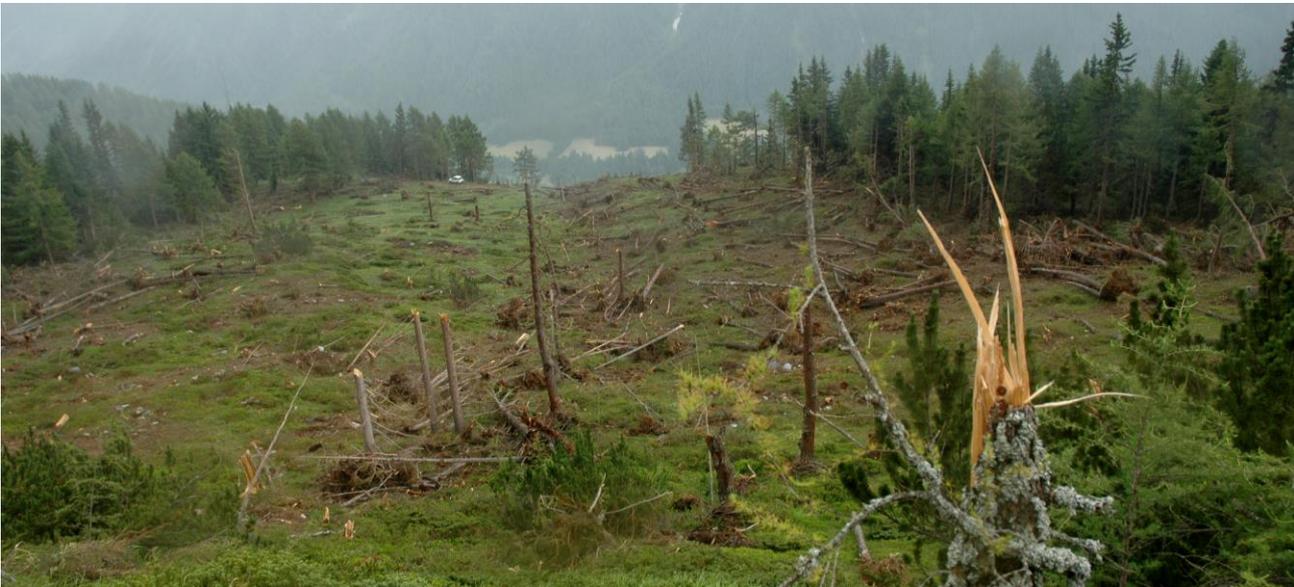
Abbildung 28: Zerstörter Wirtschaftswald

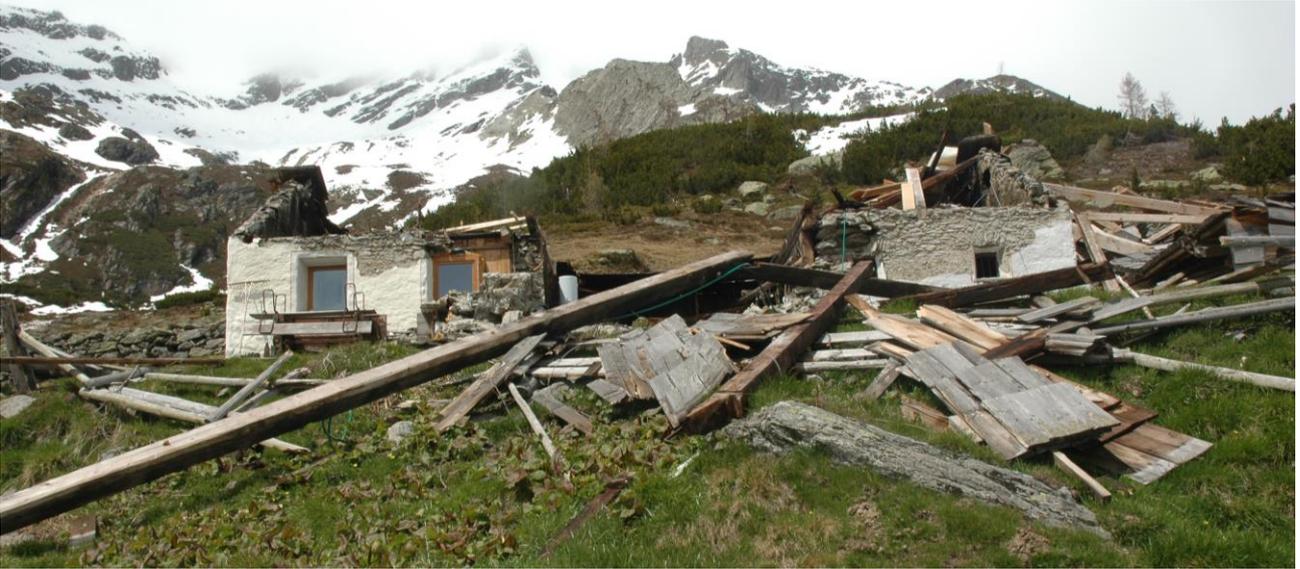
Abbildung 29: Zerstörte, mehr als 200 Jahre alte Moosmeieralm mit Anbruchzone im Hintergrund

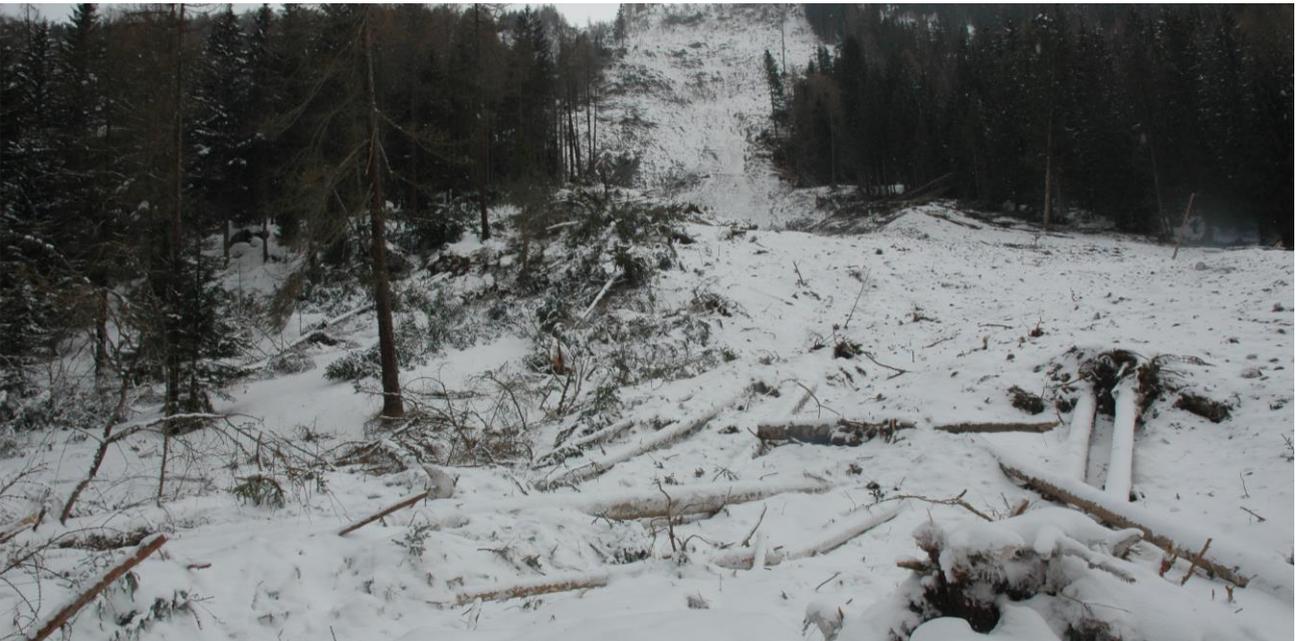
Abbildung 30: Sturzbahn und Ablagerungszone im Waldbereich

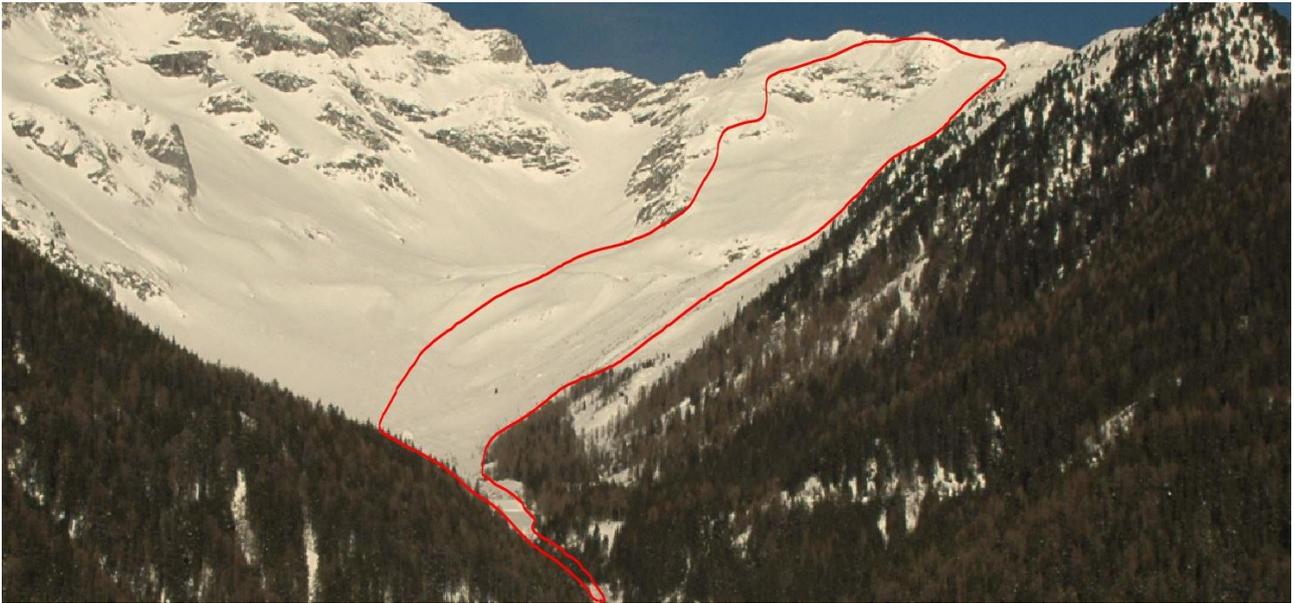
Abbildung 31: Anbruchzone und Sturzbahn der Hollenzelawine

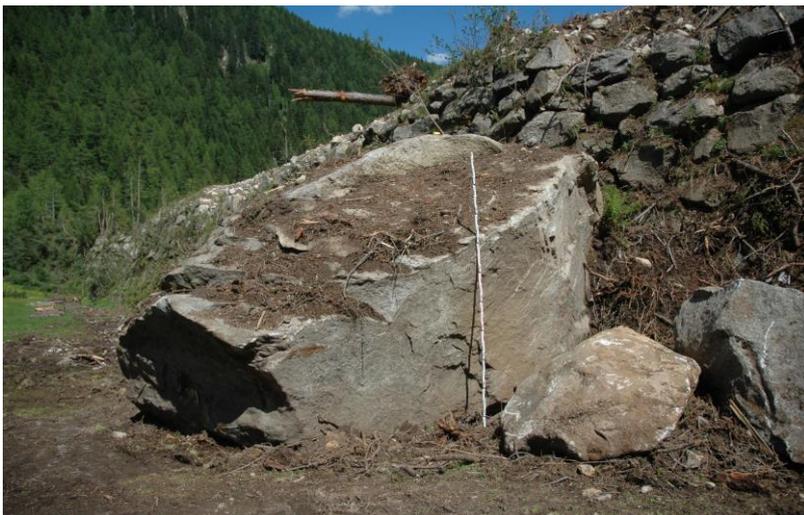
Abbildung 32: Ein rund 100 t schwerer Felsblock wurde von der Staublawine 100m weit gegen den untersten Lawinenauffangdamm befördert. Die oberste Reihe Zyklopensteine wurde aus der Verankerung gerissen (links)

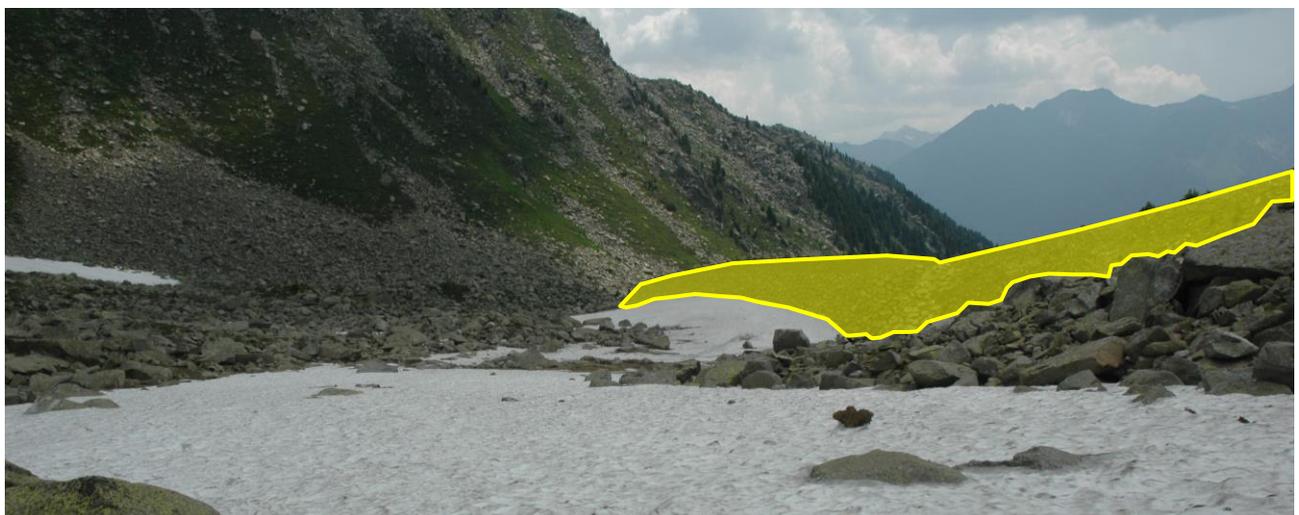
Unten: Lawinenauffangdämme mit mehr als 10m Höhe im oberen Sturzbahnbereich der Lawine

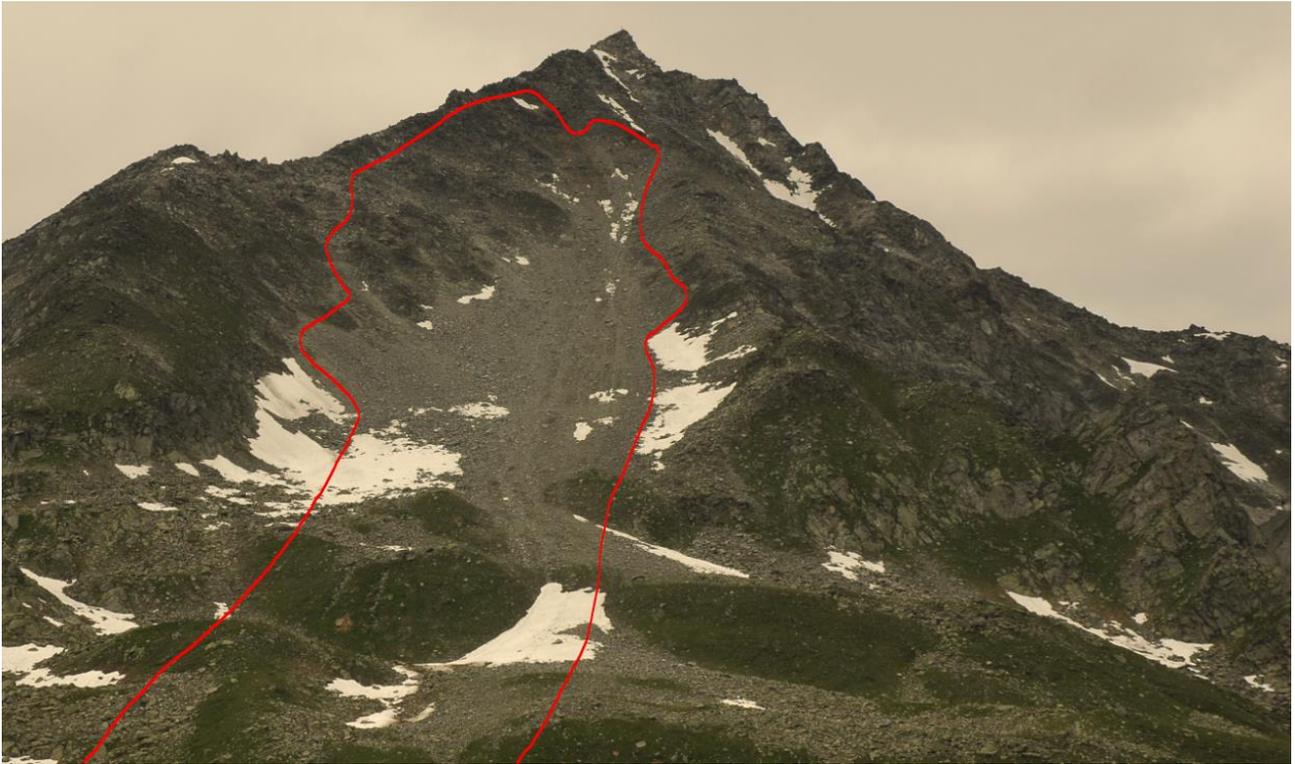
Abbildung 33: Anbruchzone der Rauchkofel Lawine
