Report Naturgefahren 2019

Abschlussbericht der Ereignisdokumentation

Autonome Provinz Bozen

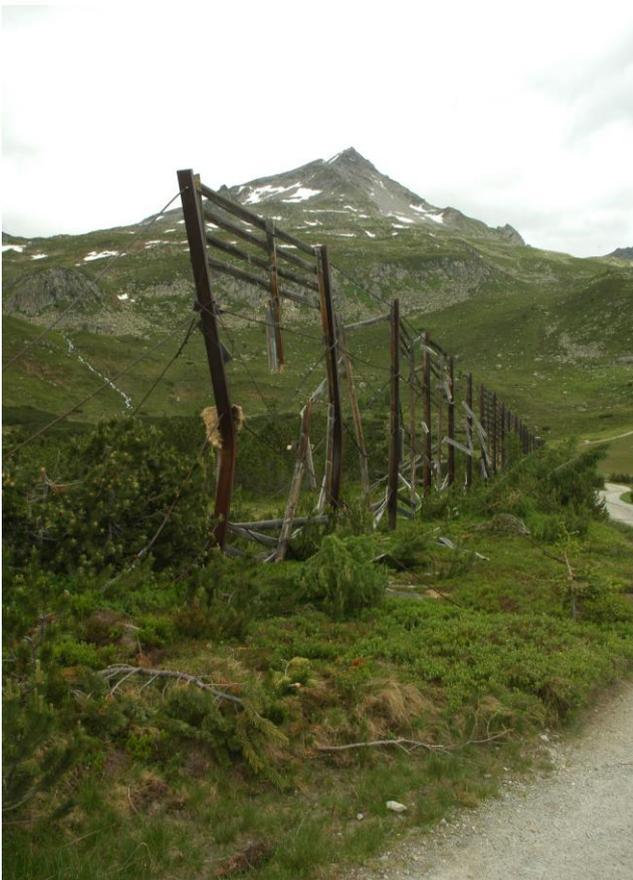
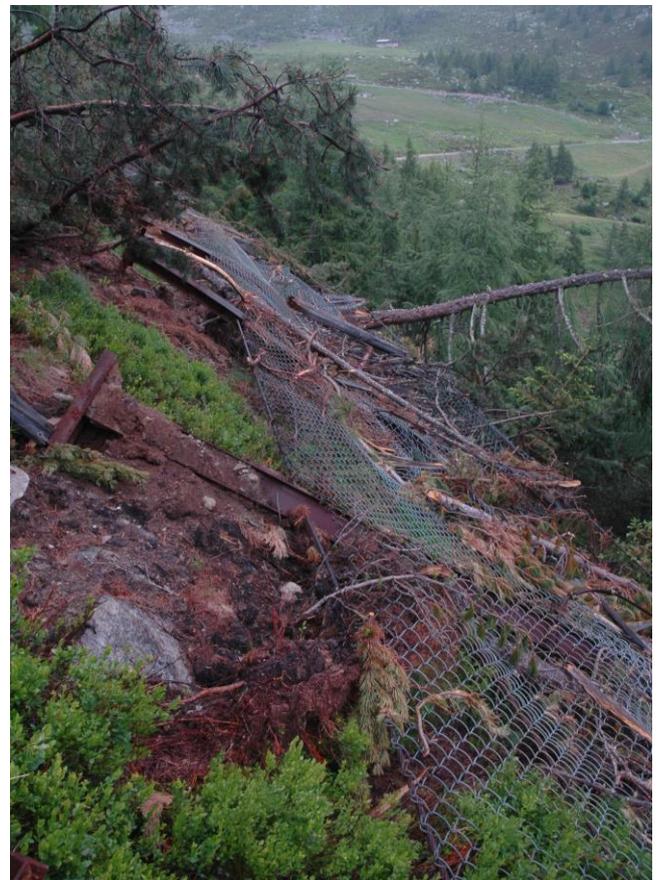
Abbildung 34: Zerstörter Triebschneezaun mit Rauchkofelspitze (links). Vom Luftdruck umgelegter Schneezaun (rechts)

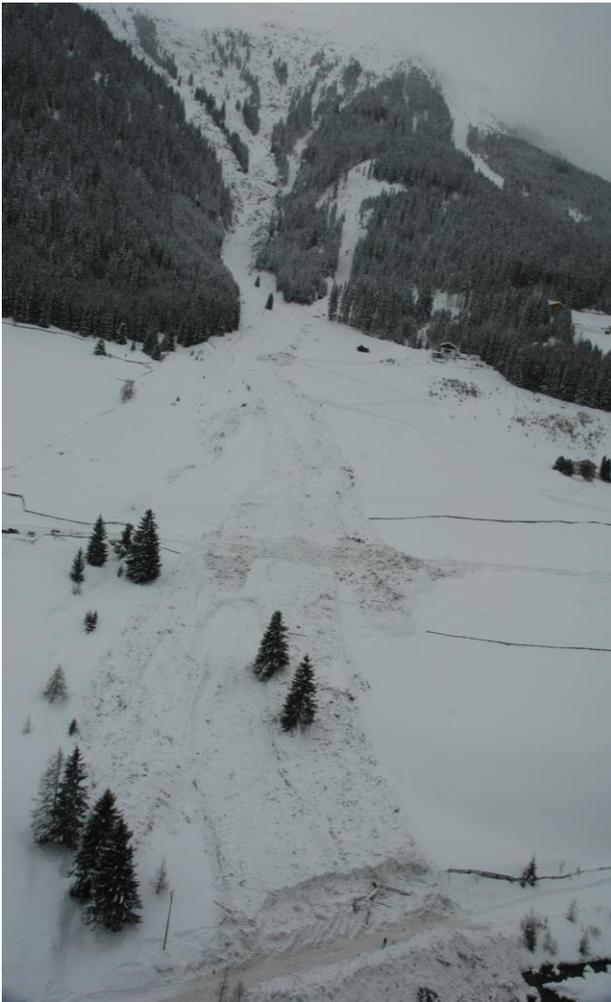
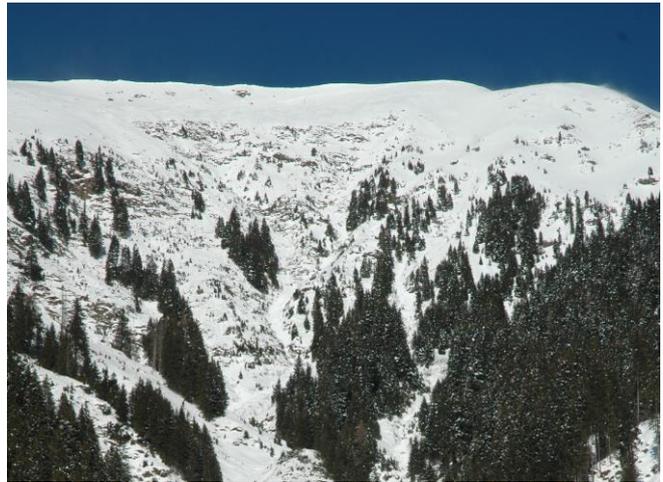
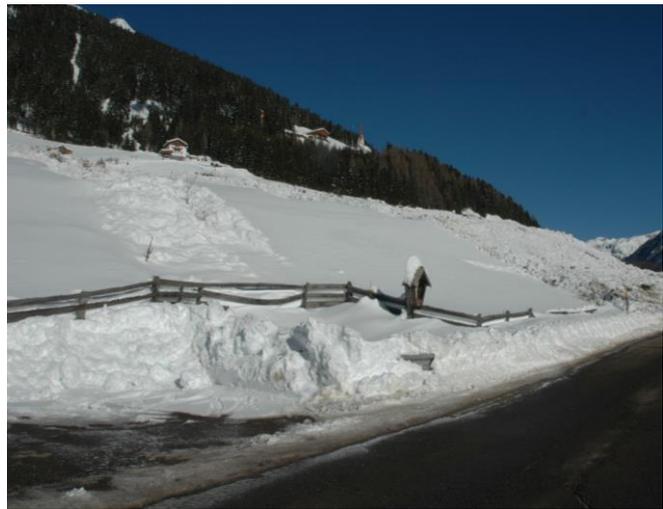
Abbildung 35: Pichlereschbaumlawine (Gemeinde Sarntal)

Ein Genuatief beschert dem Süden des Landes am 2. Februar den ersten Großschneefall bis in tiefe Lagen. Vor allem in den Südstaulagen und entlang des Alpenhauptkammes entwickelt sich aufgrund einer sehr störanfälligen Altschneedecke eine verbreitete große Lawinenaktivität mit Lawinen der Größe 3 und 4. Mit 58 Schadenlawinen ist der Lichtmesstag der lawinenaktivste Tag in diesem Beobachtungswinter.

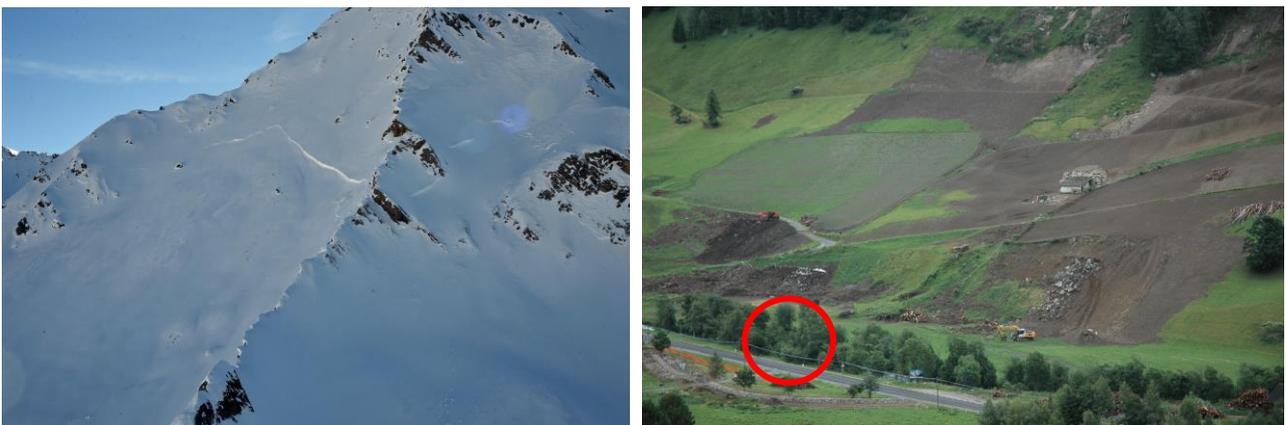
Abbildung 37: Anbruchzone der Innerbichlalm Lawine (links). Bis Juli halten die Aufräumarbeiten im Lawinenauslaufbereich an. Im roten Kreis befindet sich die Wetterstation wo der Windsensor am 2. Februar vormittags eine Windböe von 89km/h registriert hat (rechts)

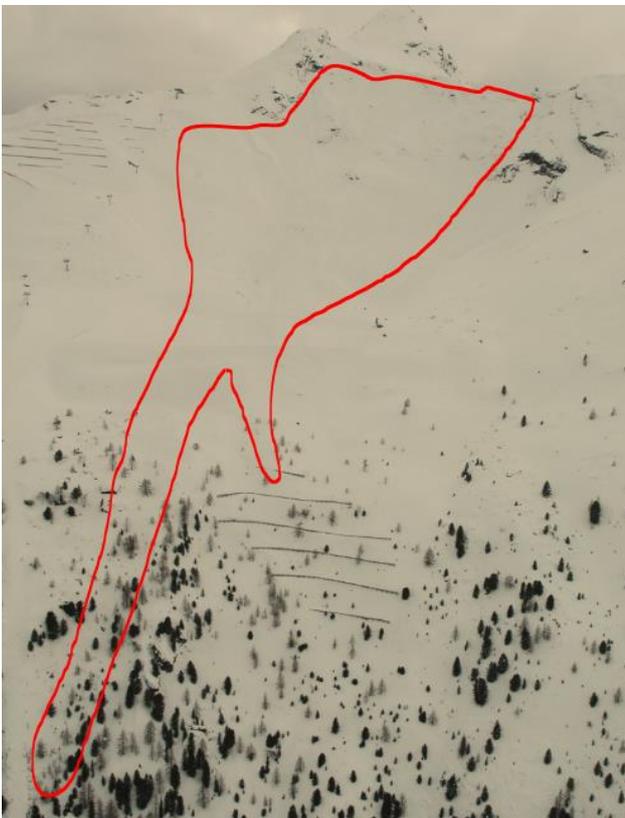
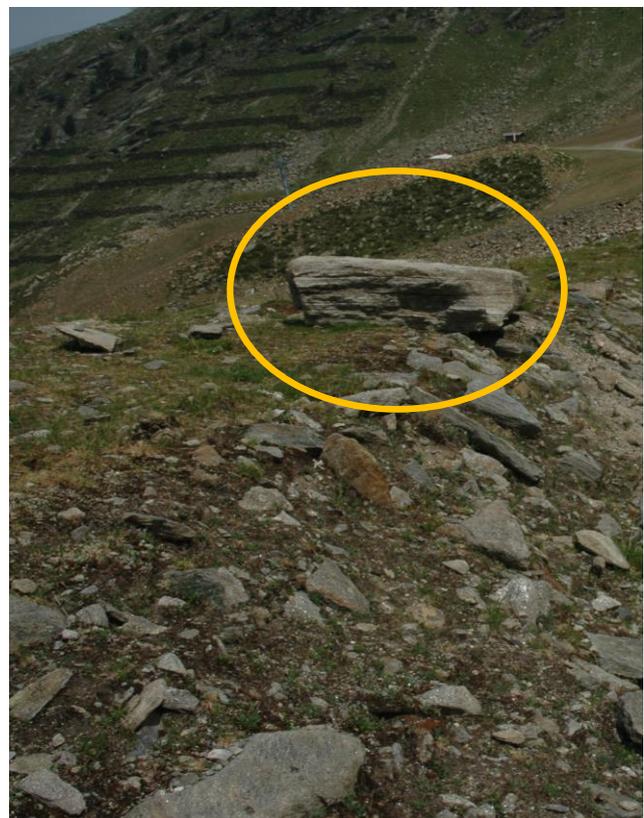
Abbildung 41: Die Obere Böden Lawine im Skigebiet Pfelders überfährt beide Lawinenauffangdämme (links). Ein über 1500kg schwerer Zyklostein wurde beim obersten Lawinenauffangdamm von der Zyklosteinmauer auf die Dammkrone befördert (rechts)

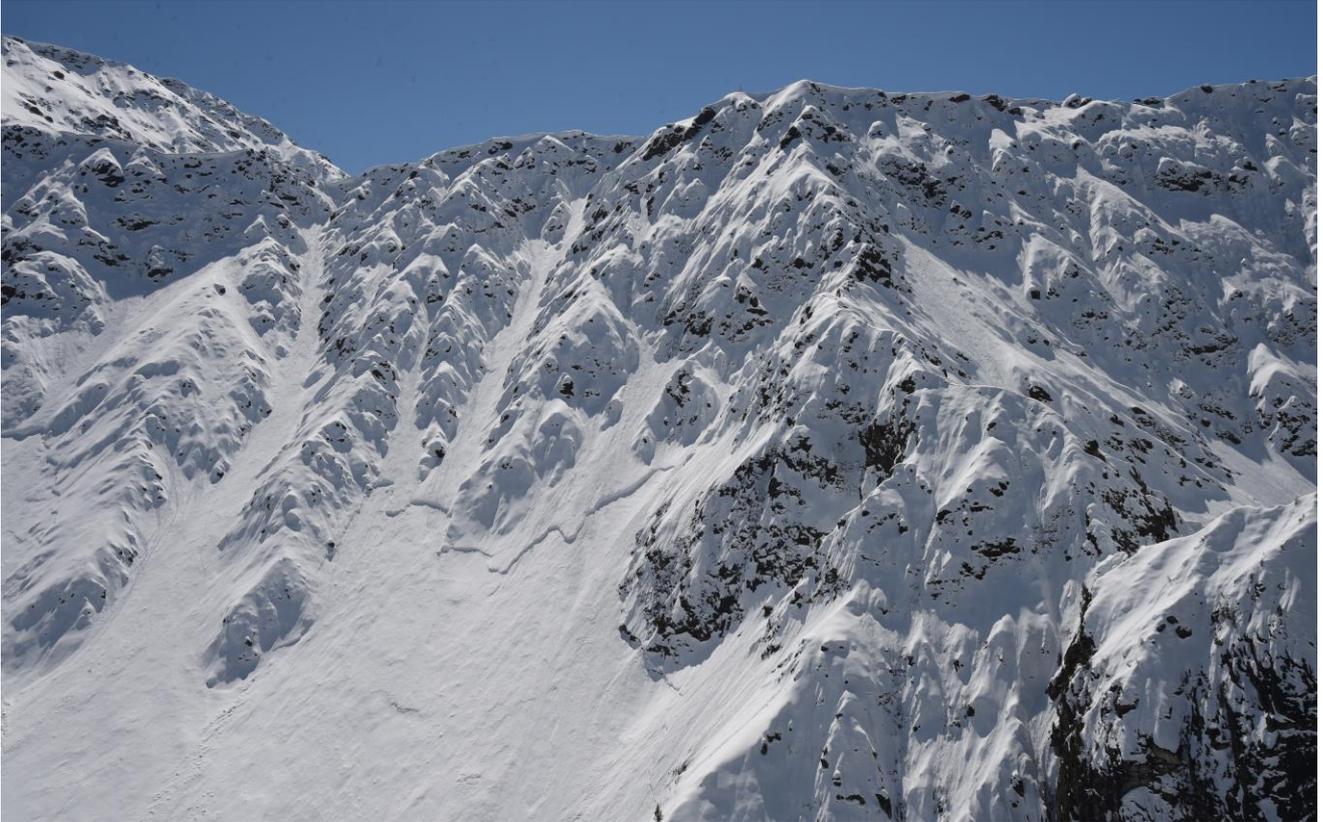
Abbildung 42: Schneebrettanriss der Broatlahn in der Gemeinde Martell

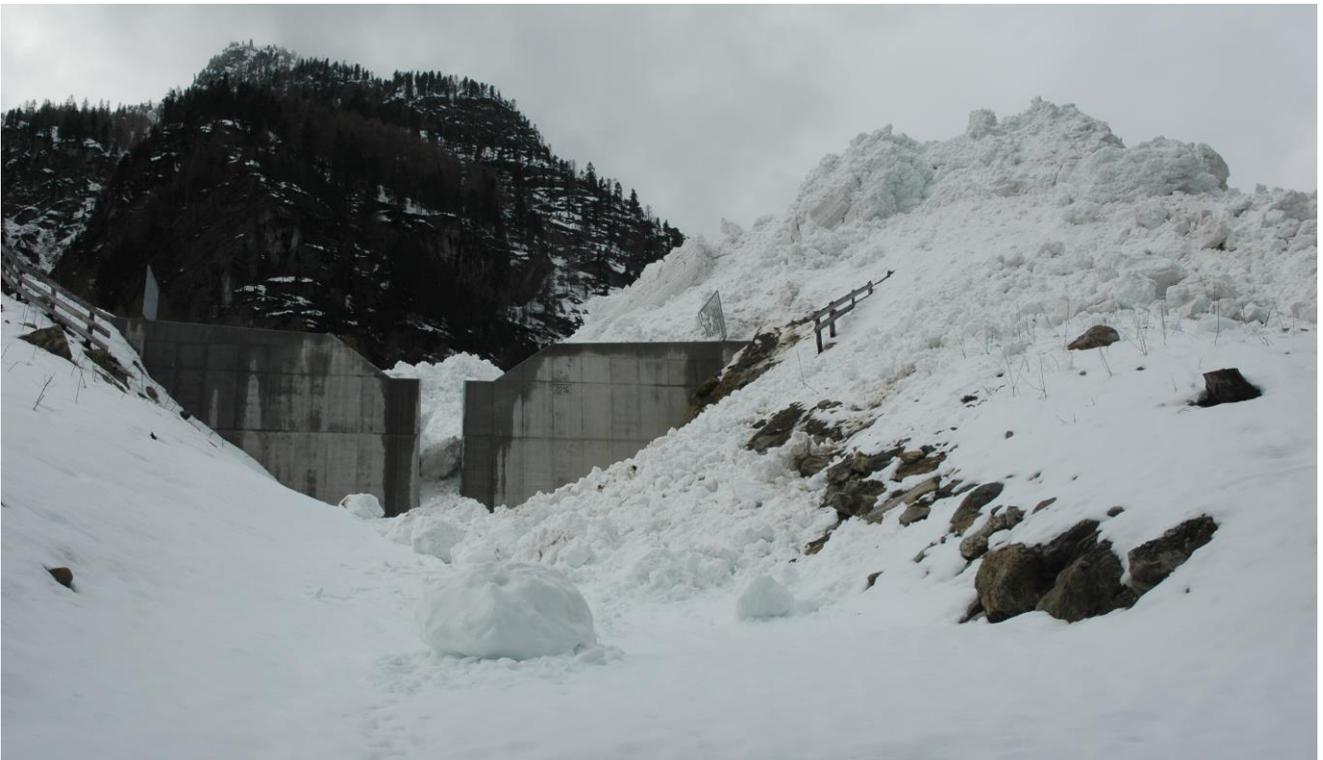
Abbildung 43: Die Murgang Rückhaltesperre des Breitlahngrabens hat ein Auffangvolumen von 35000m^3 . Die Schneemassen türmten sich mehr als 10m über die Sperrmauer auf. Das Ablagerungsvolumen der Broatlahn wurde auf mehr als 50.000m^3 Lawinenschnee geschätzt

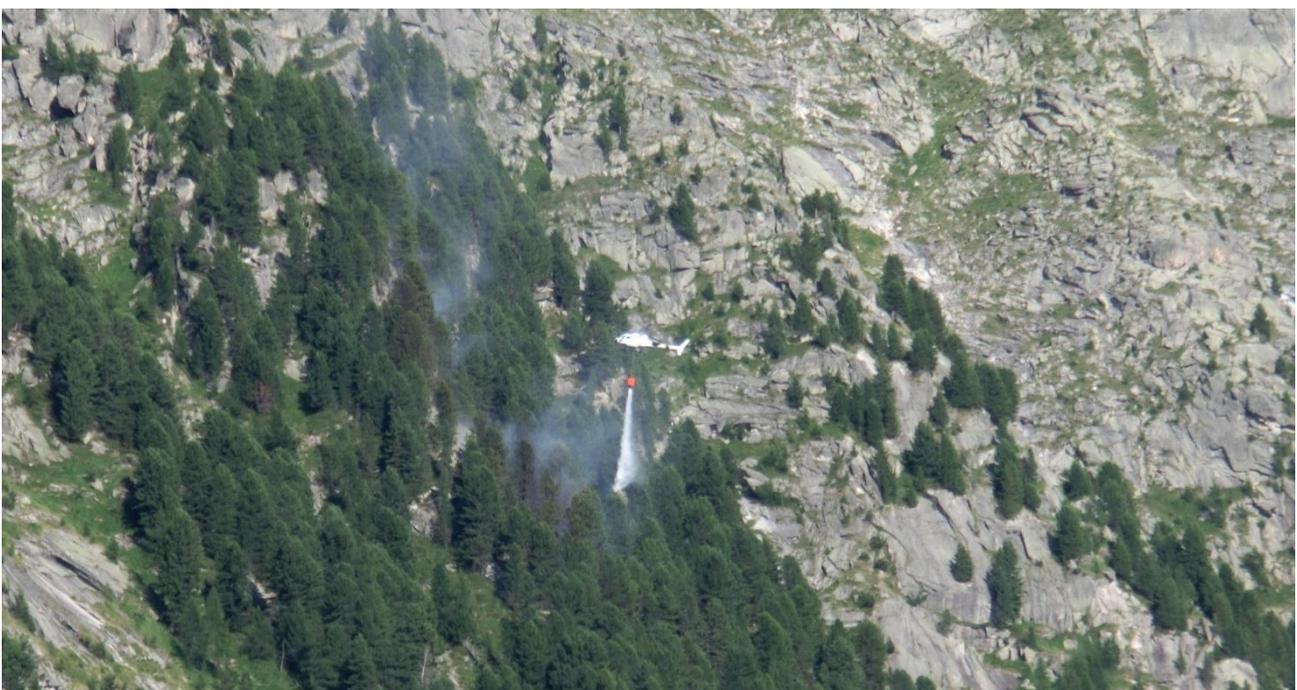
Abbildung 46: Löschaktion mit Hubschrauber AS 350B3 und Bamby Bucket-Modul am Haken. (Foto Forststation Sand in Taufers)

Um den Löscheffekt zu steigern, wurde, in diesem Fall, dem Wasser das Schaumprodukt FIRE FOAM 103B beigemischt (Abbildung 46).

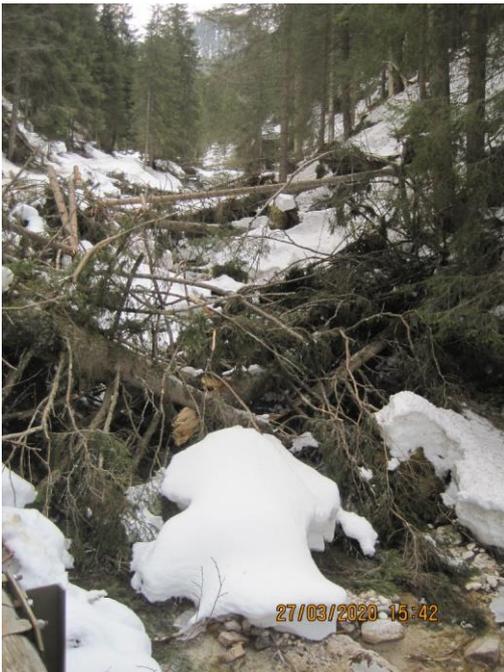
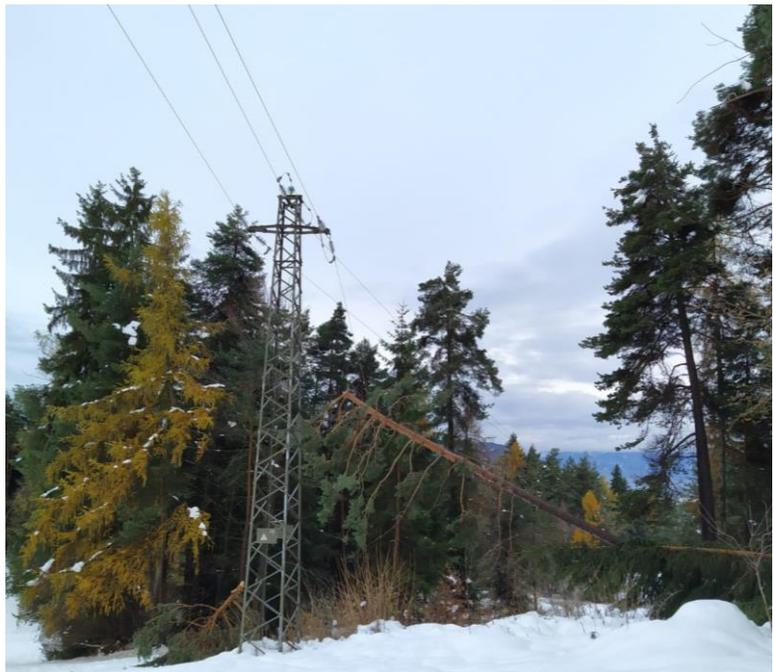
Abbildung 48: links: Abstürze in Flussbetten können die Auswirkungen von Hochwasserereignissen verschlimmern; rechts: Abstürze verursachen oft Störungen der öffentlichen Versorgung
