Ripartizione 30  
Opere idrauliche  
Azienda speciale per la regolazione dei corsi d'acqua e la difesa del suolo

# ED30

## Report 2009

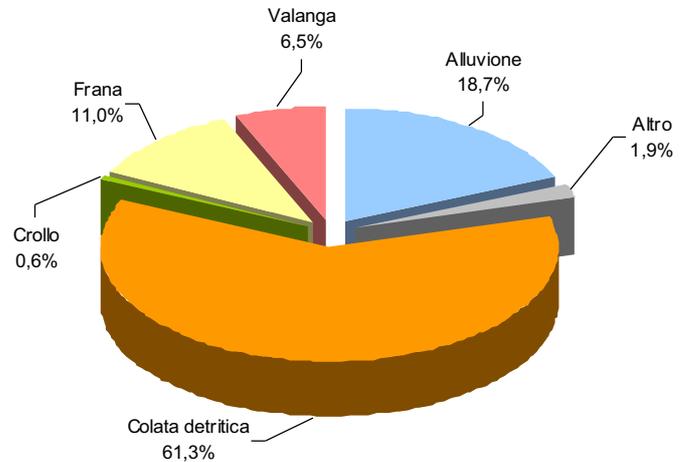
Fig 1: distribuzione degli eventi per tipologia di processo

- 95 colate detritiche
- 29 alluvioni
- 17 frane
- 1 crollo
- 10 valanghe

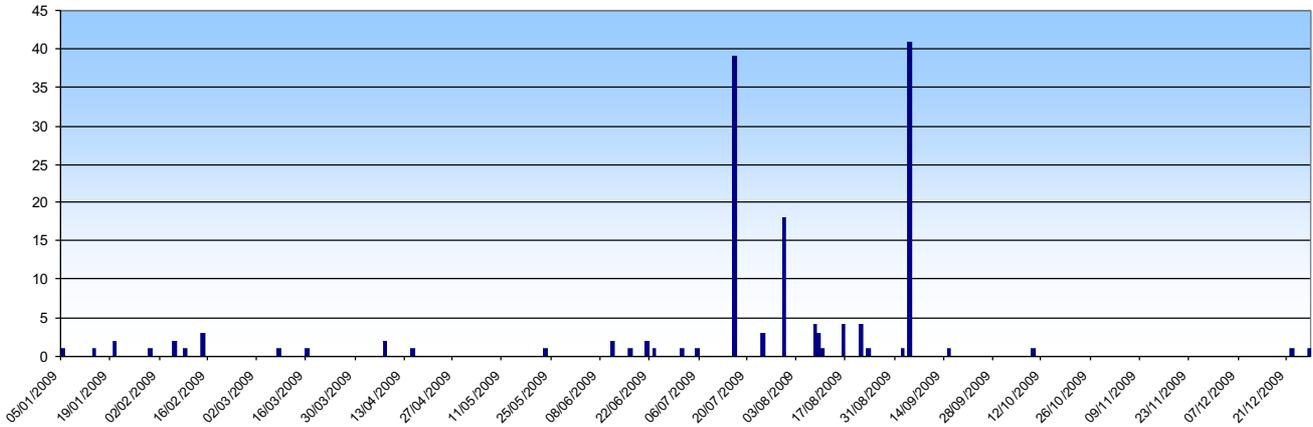
Fig. 5: distribuzione temporale degli eventi

Dalla distribuzione temporale degli eventi rilevati nel 2009 (fig. 5) si possono trarre alcune osservazioni: in inverno e primavera sono state rilevate le valanghe che hanno interessato gli alvei (spesso la data di

rilevamento è differita rispetto all'evento stesso); nel periodo estivo si notano una serie di eventi piuttosto localizzati tipicamente riconducibili a quelle intense celle temporalesche, che possono innescare colate detritiche sia per mobilitazione di materiale d'alveo che per fenomeni erosivi diffusi. In questa serie di eventi "ordinari" si inseriscono tre momenti di particolare interesse, il 16-17 luglio, il 30 luglio e il 4 settembre.

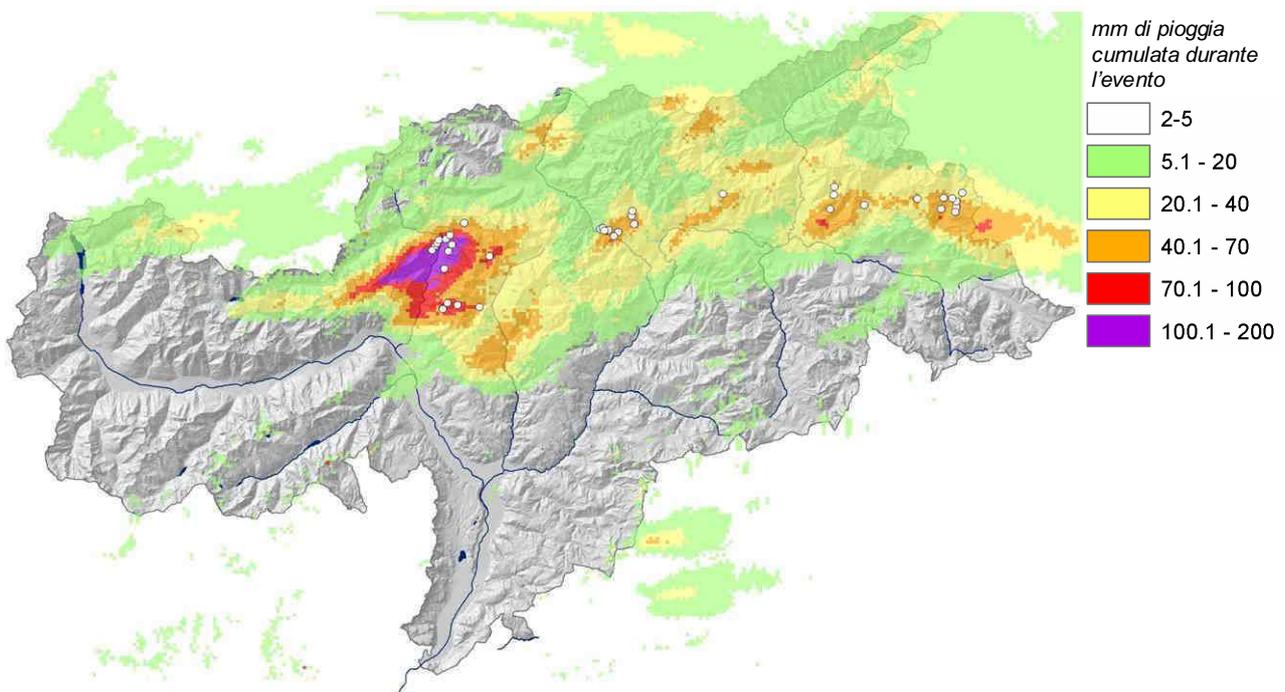
Fig.7: localizzazione degli eventi e distribuzione delle precipitazioni

Dopo una giornata di tempo soleggiato, in serata e nella notte forti temporali si sono sviluppati in particolare in Val Passiria, in Val di Valles e in Val Casies. Alla stazione meteorologica di S. Leonardo in Passirio sono stati misurati circa 150 mm di pioggia in poche ore, con un valore orario massimo di 95 mm; in Val Casies 75 mm (fonte Ufficio Idrografico).

La posizione delle aree colpite (38 eventi registrati) è su una direttrice O-E, tipica per questi fenomeni estivi; l'evoluzione delle celle temporalesche è però avvenuta in maniera "inversa" o per lo meno indipendente come testimoniato dal fatto che gli eventi in Val Casies, che da diversi anni non subiva un fenomeno simile, si sono verificati ca. 3 ore prima che in Val Passiria.

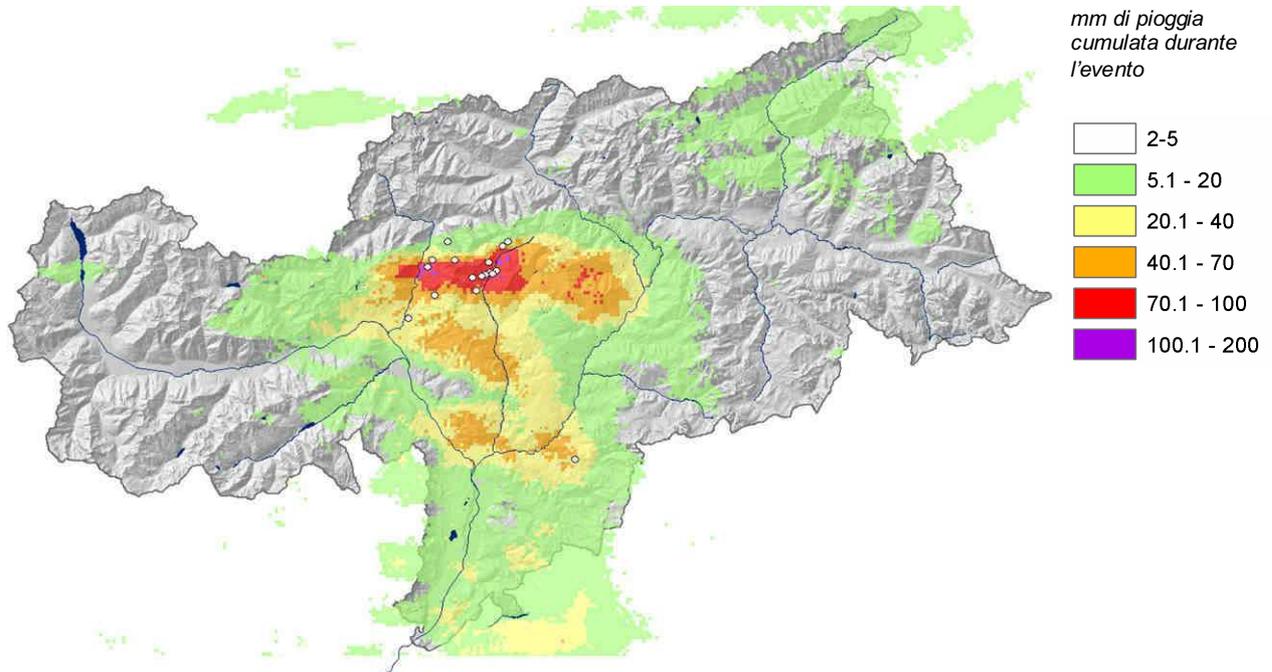
Fig. 8: localizzazione degli eventi e distribuzione delle precipitazioni del 30 luglio 2009

Dopo una giornata di tempo soleggiato, nel tardo pomeriggio si sviluppano alcuni temporali, specialmente in Val Passiria, in Val Sarentino ed a Bolzano. A Pennes cadono 75 mm di pioggia. Gli eventi registrati, 17 in totale, sono concentrati in un'area piuttosto limitata, come si apprezza nella figura seguente.

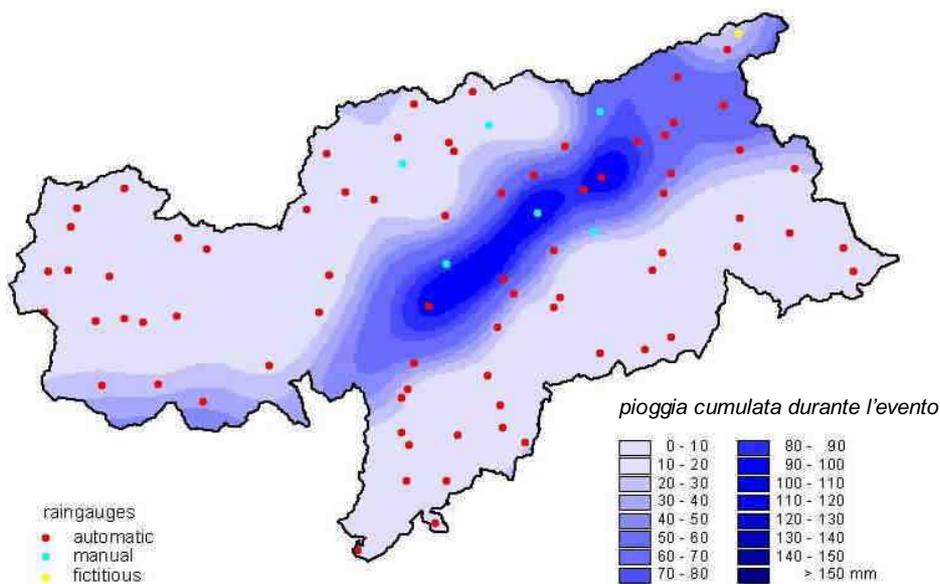
Fig.9: distribuzione delle precipitazioni del 4 settembre 2009

Dopo varie giornate caratterizzate da un regime anticiclonico, il giorno 2 il tempo è mutato radicalmente con l'arrivo di più fronti dall'Atlantico. Già durante il giorno 3 sono caduti tra 25 e 41 mm sull'area tra la Val Passiria, l'Alta Valle d'Isarco fino alla Pusteria e alla Valle Aurina.

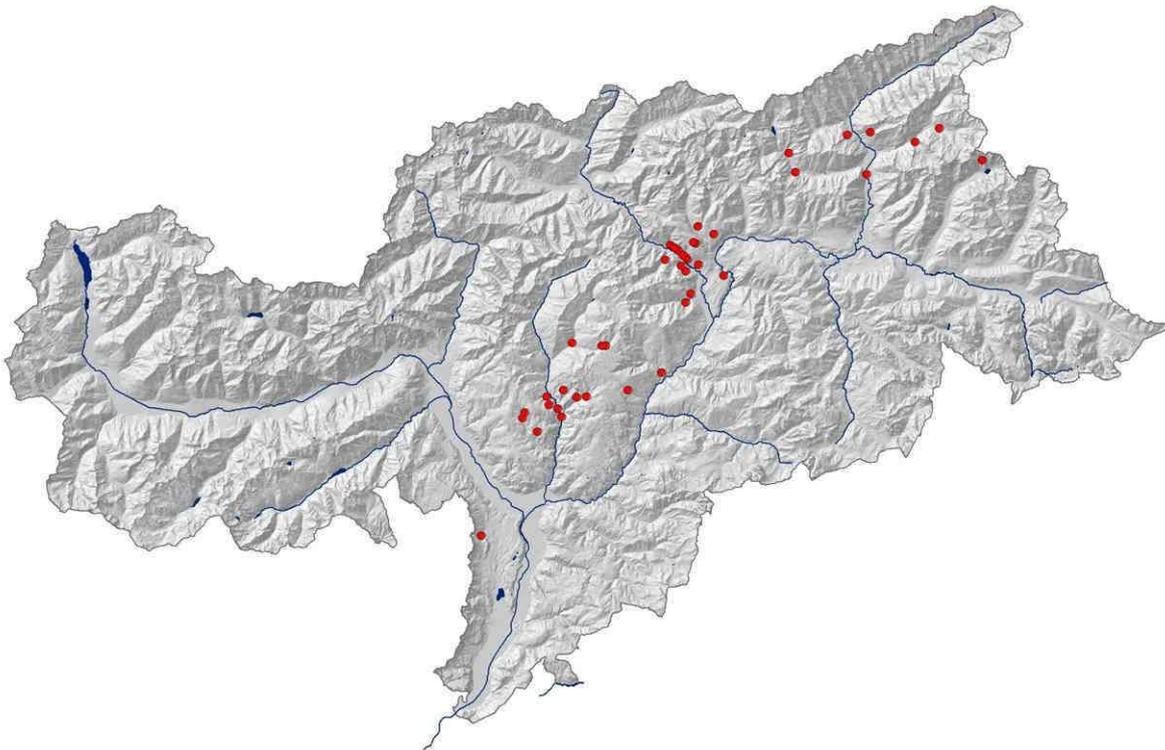
Fig 10: Localizzazione degli eventi del 4 settembre 2009

Effetti maggiori ha provocato il transito di un fronte freddo il giorno 4, quando una vera e propria “fascia di pioggia” larga circa 30 km ha determinato precipitazioni persistenti sulle stesse valli per quasi nove ore, con apporti enormi di pioggia cumulata. Soprattutto dalla Val Passiria, attraverso la bassa Valle d’Isarco, la bassa Pusteria, fino alla Valle Aurina si sono misurati tra 50 e 100 mm di pioggia.

Il livello dei fiumi ha subito un brusco innalzamento: l’Aurino ha registrato livelli non più raggiunti dal 1991, (236 m<sup>3</sup>/s a San Giorgio, tempo di ritorno stimato tra i 10 e i 15 anni), analogamente il Talvera con valori record dal 1997 (182 m<sup>3</sup>/s, tr stimato in ca. 30 anni). Dopo una pausa durante il pomeriggio, nella serata e nella notte nuovi temporali hanno prodotto apporti tra 10 e 30 mm sui settori settentrionali ed orientali del territorio. In tre giorni sono caduti complessivamente fino a 140 mm.

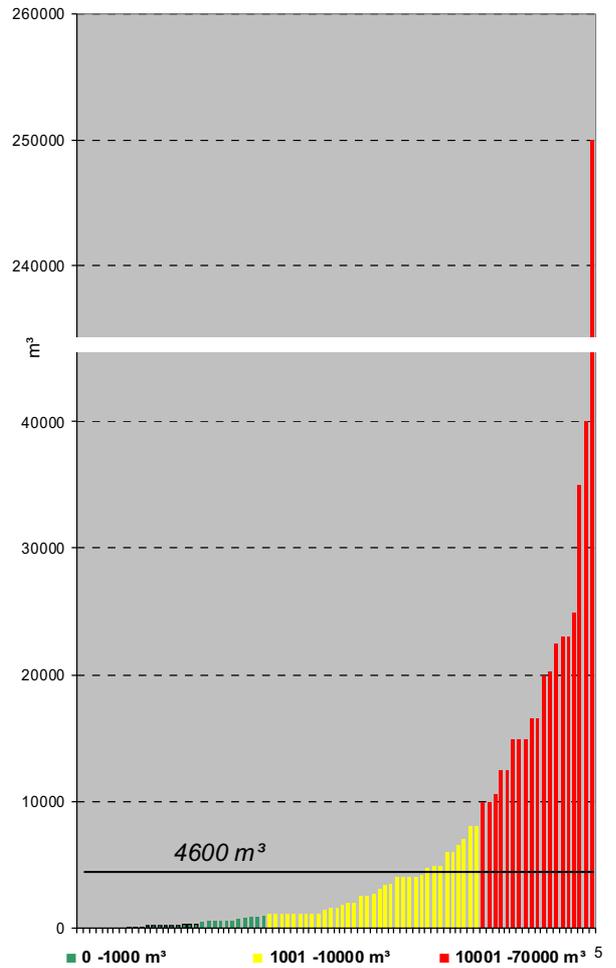
Fig. 11: grafico della magnitudo degli eventi

Tra gli eventi registrati nel 2009, 19 hanno mobilitato almeno 10.000 m<sup>3</sup> di materiale con un picco massimo di 250.000 m<sup>3</sup> sul Rio Danza. Considerando gli eventi con rilevazione del volume si ha una magnitudo media pari a circa **4.600 m<sup>3</sup>**.

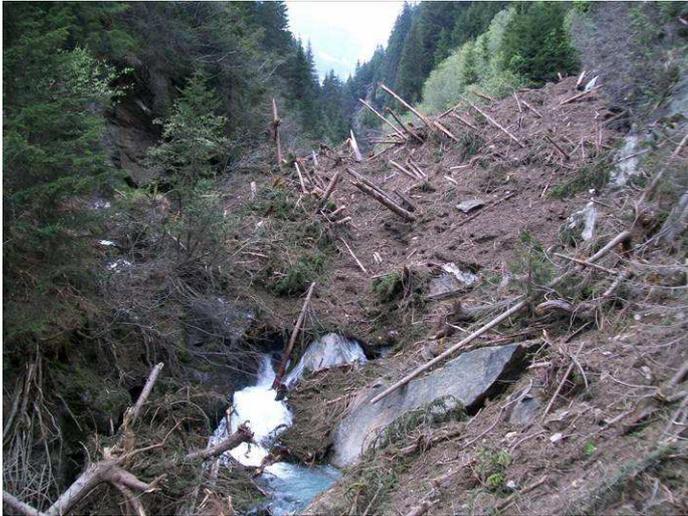
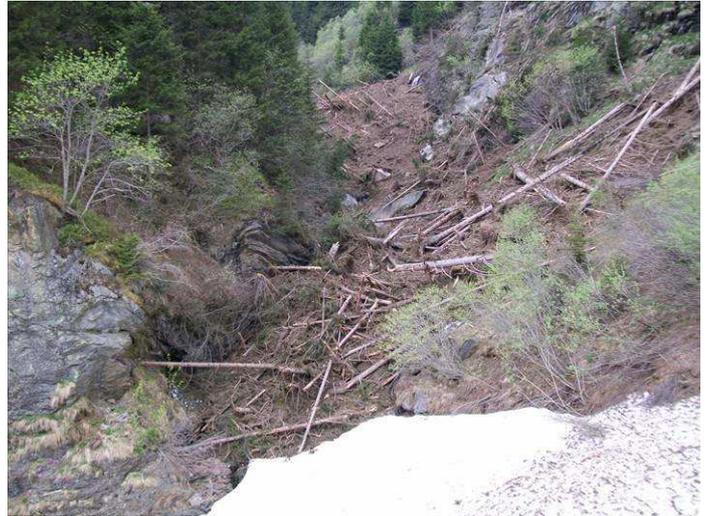
### Rio del Lago Torbo, Racines, 2009013

Il 2009 ha evidenziato l'importanza della documentazione dei fenomeni valanghivi che interessano i corsi d'acqua. I copiosi apporti nevosi durante l'inverno hanno provocato numerosi e diffusi distacchi di valanghe, anche in zone raramente colpite, dove ha tempo di formarsi la copertura boschiva. In tali condizioni le valanghe asportano grandi quantità di legname depositandole spesso negli alvei, con tutti i problemi che ne conseguono: costi di sgombero, aumento della probabilità di occlusione delle sezioni e delle opere filtranti e di trattenuta e riduzione del valore del materiale da sgomberare.

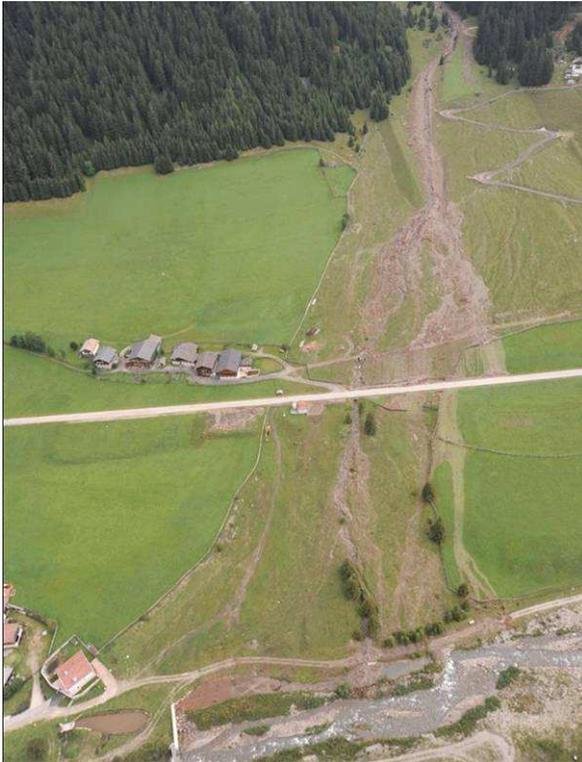
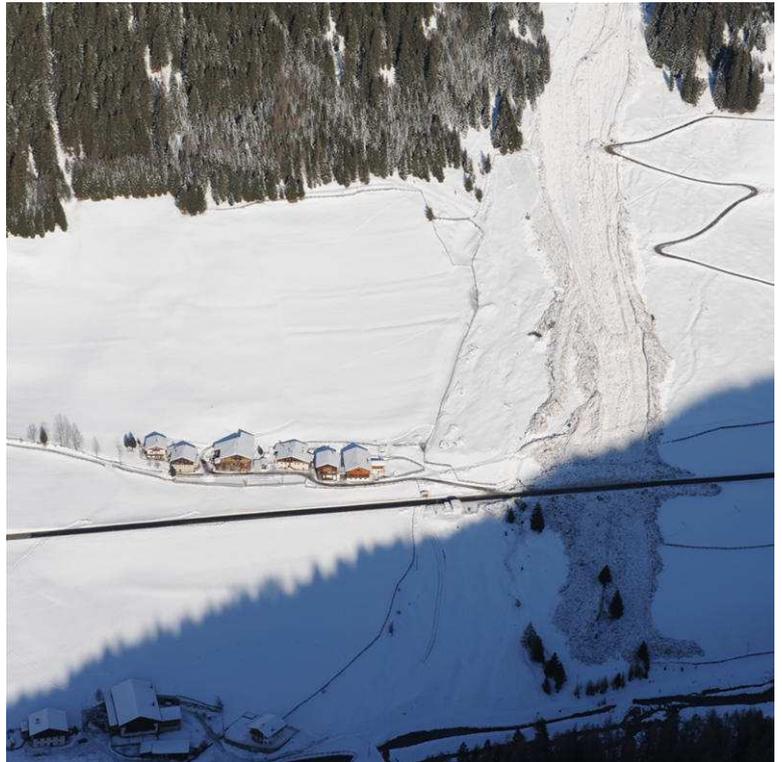
### Rio di Monterosso, Sarentino, 2009067

In aree in cui la pressione urbanistica é ancora molto bassa, come in alta Val Sarentino, si possono ancora incontrare situazioni esemplari, in cui l'uso del territorio si mostra tradizionalmente rispettoso dei pericoli naturali. Come si vede dalle foto la bonifica del terreno per ottenere prati a sfalcio ha rispettato il confine naturale dei fenomeni. Spingersi oltre quei confini significa consentire un beneficio spesso esclusivamente privato con un costo sempre collettivo.

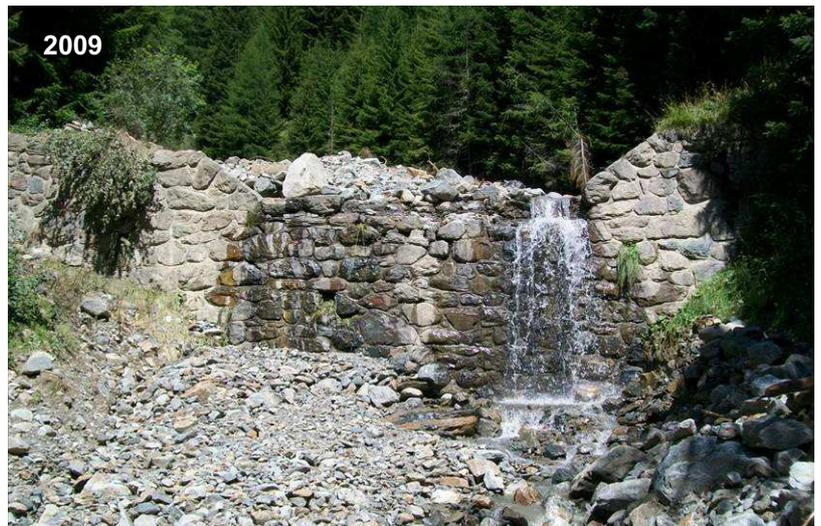
### Rio Ghirlanda, Sarentino, 2009068

Il Rio Ghirlanda viene regolarmente interessato da eventi di colata detritica (2003, 2005, 2007, 2009). Dall'analisi delle foto emerge come il processo di deperimento delle opere non sia un processo lineare. Un'opera infatti può reggere per decenni, finché strutturalmente integra; non appena viene intaccata, la capacità di sopportare le sollecitazioni decresce bruscamente. Ne consegue che la documentazione eventi deve essere strumento primario per pianificare l'attività di manutenzione anche preventiva delle opere.

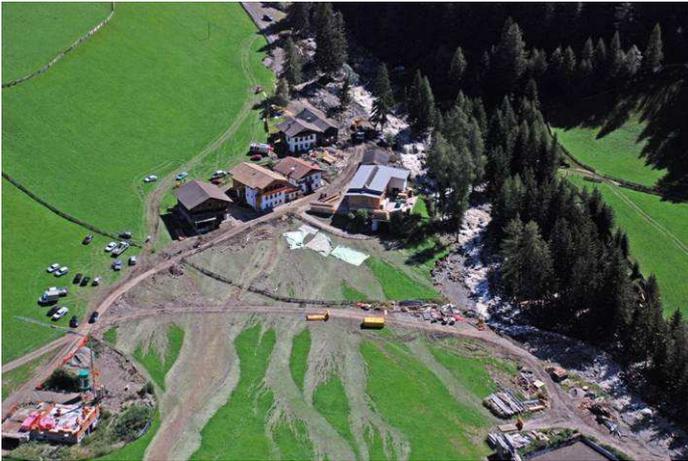
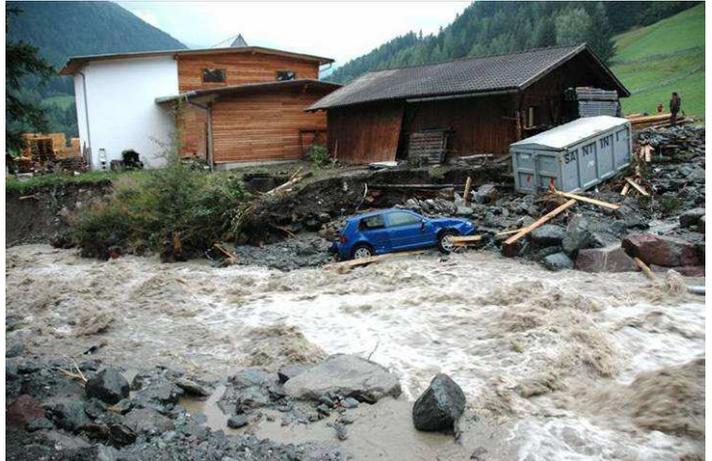
**Rio Ghetrum, Sarentino, 2009106**

Il 4 settembre una cella temporalesca ha attraversato la provincia, provocando fenomeni alluvionali di notevoli intensità, alcuni dei quali localizzati in Val Sarentino. I danni maggiori sono stati registrati a S. Martino (Reinswald), causati dai Rivi Ghetrum e di Valdurna, dove sono stati misurati  $96 \text{ l/m}^2$  di pioggia in 10 ore. L'evento più impressionante ha colpito il Rio Danza più a sud, dove sono stati mobilizzati ca.  $250\text{-}300.000\text{m}^3$  di materiale porfirico grossolano, con la distruzione di numerose opere trasversali (le foto in basso mostrano delle briglie prima e dopo l'evento) ed il completo sconvolgimento della morfologia dell'alveo e di aree limitrofe.

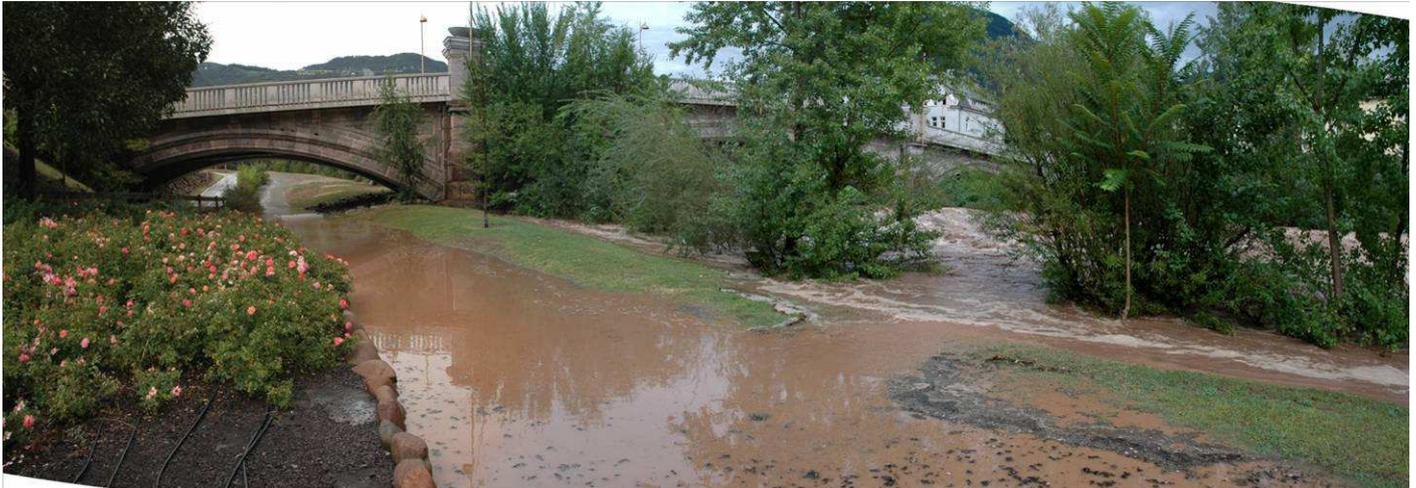
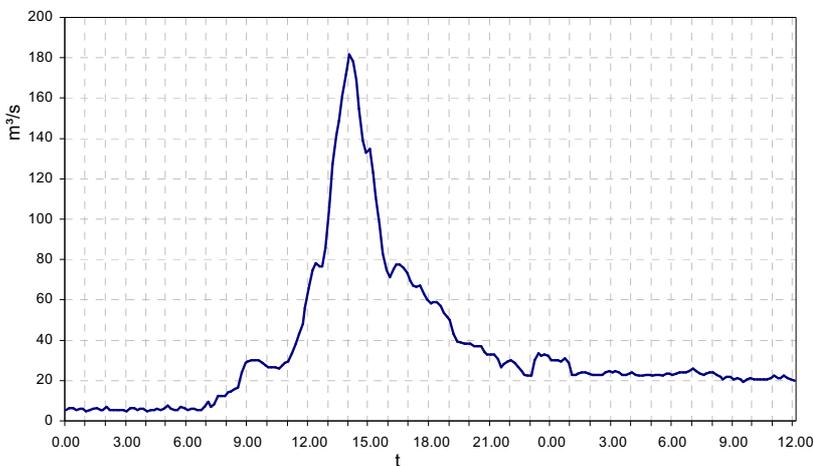
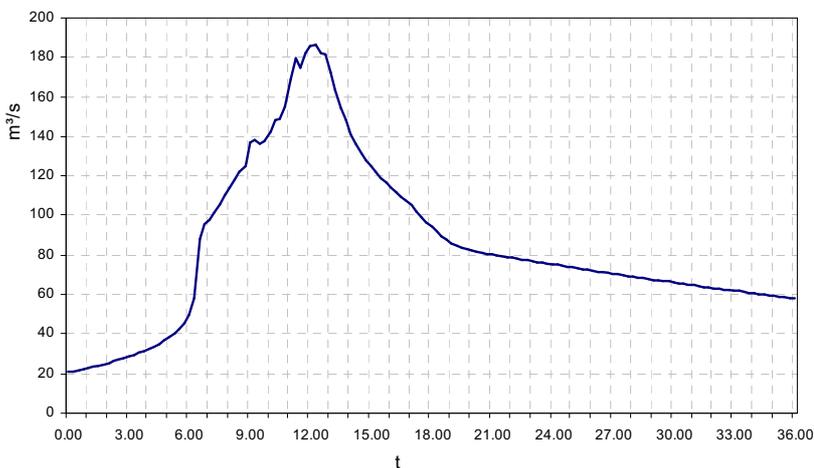
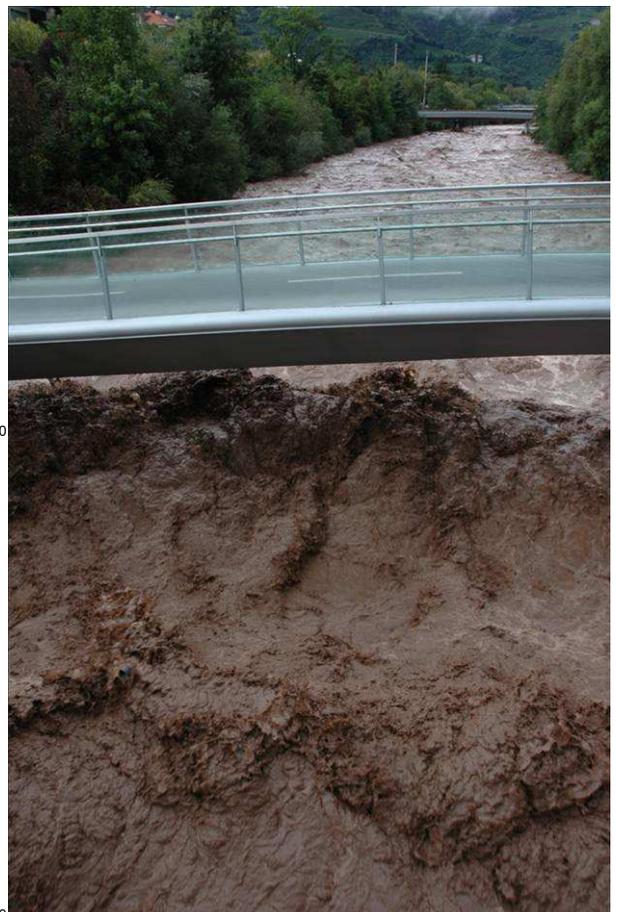
### Torrente Talvera, Bolzano, 2009104

Da un confronto con i dati dell'applicativo BASIN30 (grafico inferiore) il tempo di ritorno della portata del Talvera registrata a Bolzano il 4 settembre (grafico superiore) può essere stimato a circa 30 anni. I nuovi ponti presso il Museion hanno mostrato qualche limite nel comportamento idraulico (foto in basso a destra). I fenomeni di risalto infatti, in caso di portate eccezionali potrebbe creare gravi problemi; questi aspetti sono inquadrabili nel concetto ampio di „configurazioni critiche“, dove a situazioni idraulicamente problematiche coincidono aree di elevato potenziale di rischio. Considerando che il contributo del bacino del Talvera a Campolasta è stato di entità ordinaria, si può ipotizzare che i tempi di ritorno sui laterali fossero considerevolmente superiori. Durante la propagazione le singole onde di piena rilevate sui laterali si sono ricomposte in un'unica onda di piena, molto ben definita e con tempi di crescita e decrescita molto rapidi.

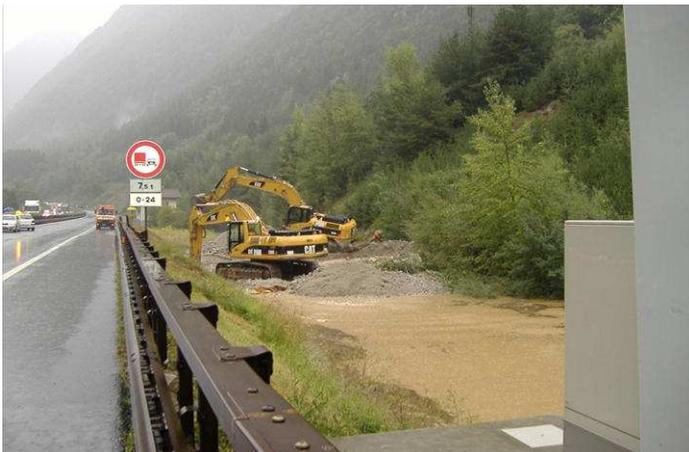
### Fossa Gorgen (S. Pr  di sopra), Fortezza, 2009114

Oltre a questi sono stati colpiti anche impluvi regolarmente attivi, come la fossa Gorgen e la fossa „Nordportal“, le cui operazioni di sgombero sono costate la vita al manovratore di un escavatore.

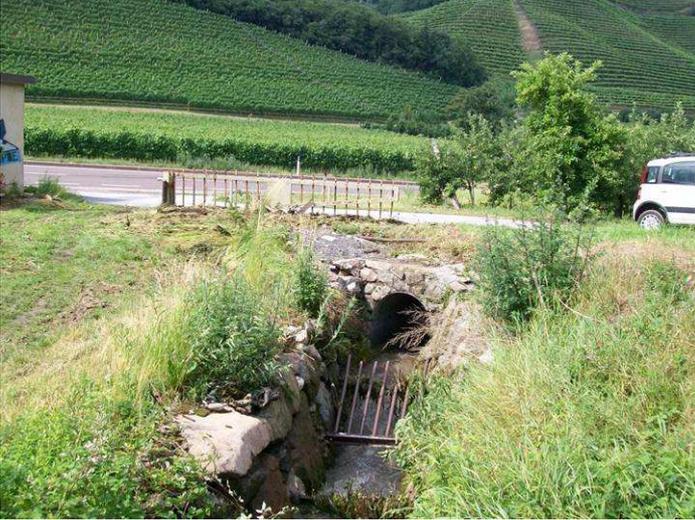
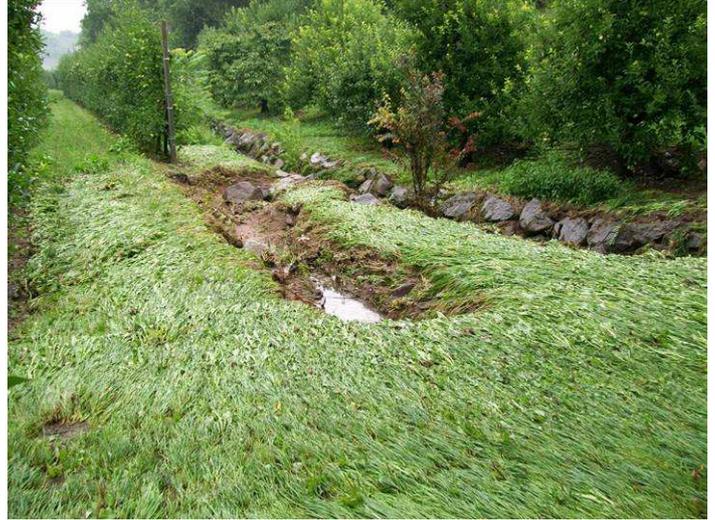
### Rio Appiano, 2009021, 2009085, 2009098

La zona Sud nel 2009 non ha subito eventi degni di particolare rilevanza, come testimoniano i bassi costi sostenuti per i pronti interventi. Da segnalare comunque l'ennesima e ripetuta esondazione del Rio di Appiano, il cui corso è soffocato da insediamenti urbani, produttivi e dalle colture. Interessante anche il Rio Costa, che da tempo non dava particolari problemi; il sopralluogo nell'impluvio mostra comunque la presenza di un dissesto significativo.

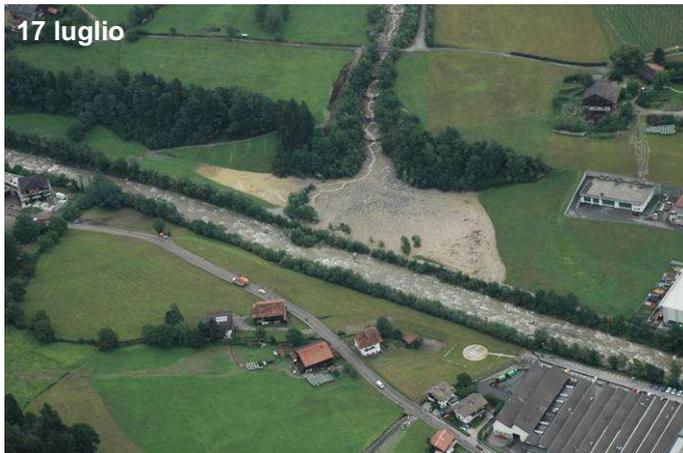
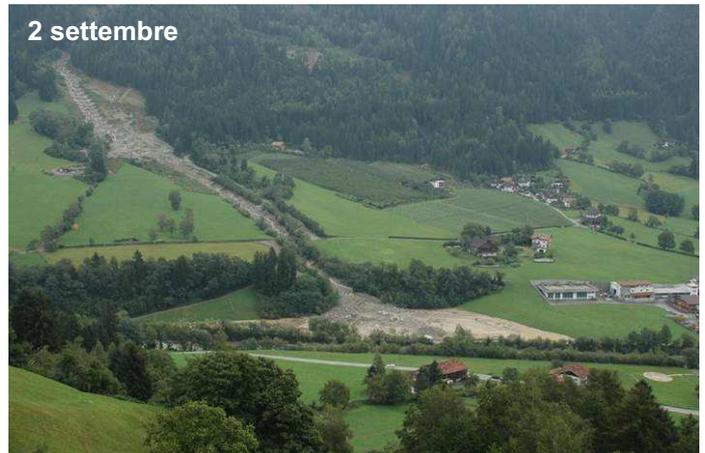
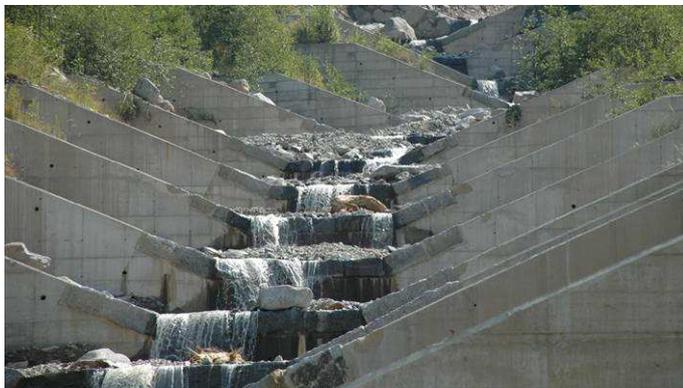
Rio Lega, S. Leonardo i.P., 2009034 e 2009150

Il Rio Lega nel 2009 è stato interessato da 2 eventi di colata detritica. La sistemazione non ha subito danni degni di nota ed il materiale è rimasto nella piazza di deposito senza interessare aree vulnerabili. Tutto bene quindi, se non fosse per gli elevati costi di sgombero. In tal proposito da notare l'ennesimo riempimento della briglia di trattenuta sul Rio Gadria, che ha reso necessario l'ormai abituale ma oneroso svuotamento. Come nel 2008 il Gadria è stato accompagnato dal „fratello buono“, il Rio Strimo, che stavolta non si è limitato a creare problemi alla parte alta del bacino, ma ha invaso con fango e detriti tutta l'area presso la confluenza, probabilmente aiutato dal cedimento di un'opera.

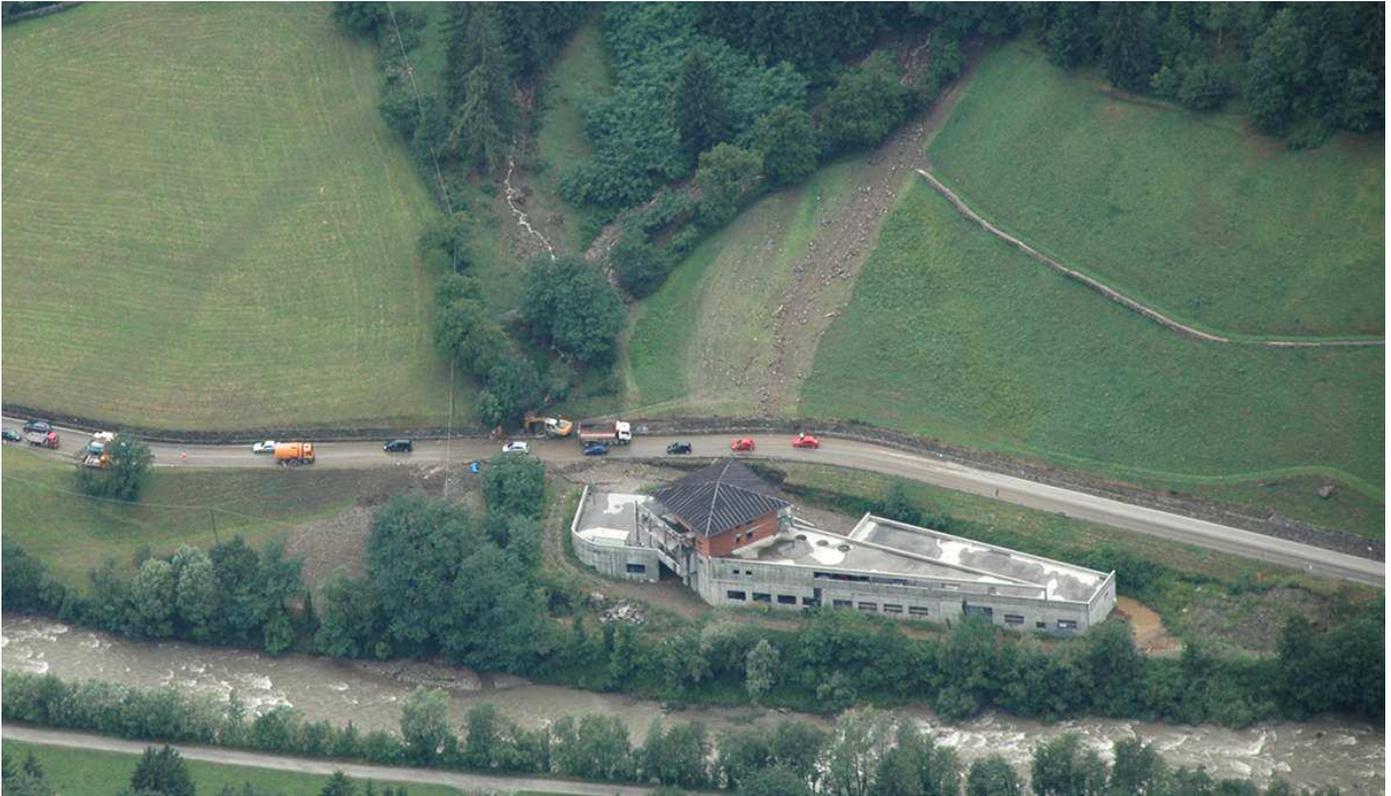
### Rio al ponte, S. Leonardo i.P., 2009041

La Val Passiria rappresenta una zona particolarmente critica dal punto di vista idrogeologico: la vallata infatti é percorsa da un „corridoio meteorologico“ interessato sia dai fenomeni di Stau, con piogge diffuse e di maggior durata, che da frequenti temporali estivi, piú intensi e localizzati; il progressivo aumento degli insediamenti produttivi e residenziali, oltre ad aver aumentato la vulnerabilit  del territorio,   stato accompagnato da un aumento della pericolosit  in seguito all'intubamento di corsi d'acqua e alla riduzione delle sezioni di deflusso.

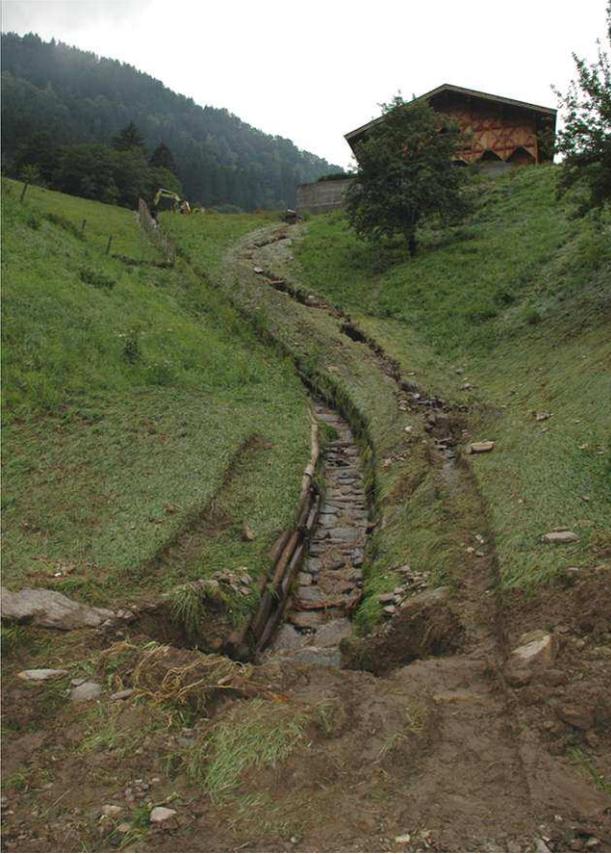
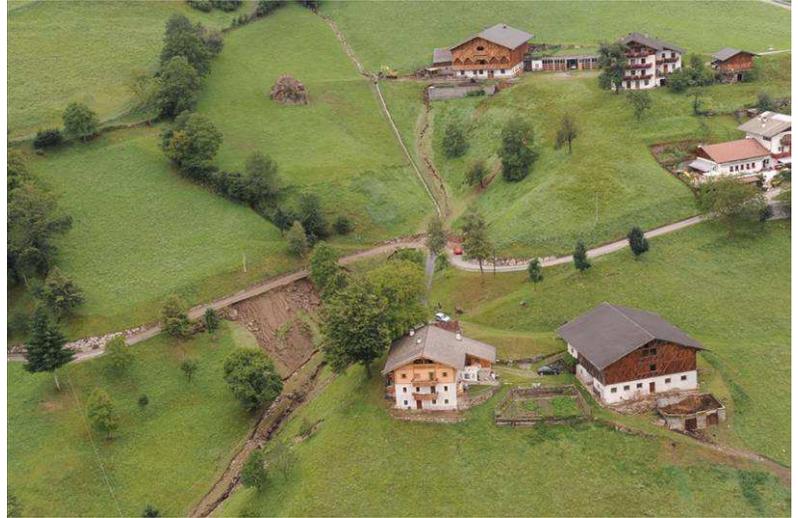
### Rio al ponte, S. Leonardo i.P., 2009041

In ambito rurale e urbano sono frequenti interventi antropici che modificano i naturali percorsi di deflusso e drenaggio. I danni che ne derivano possono essere consistenti, soprattutto se confrontati con la reale magnitudo degli eventi.

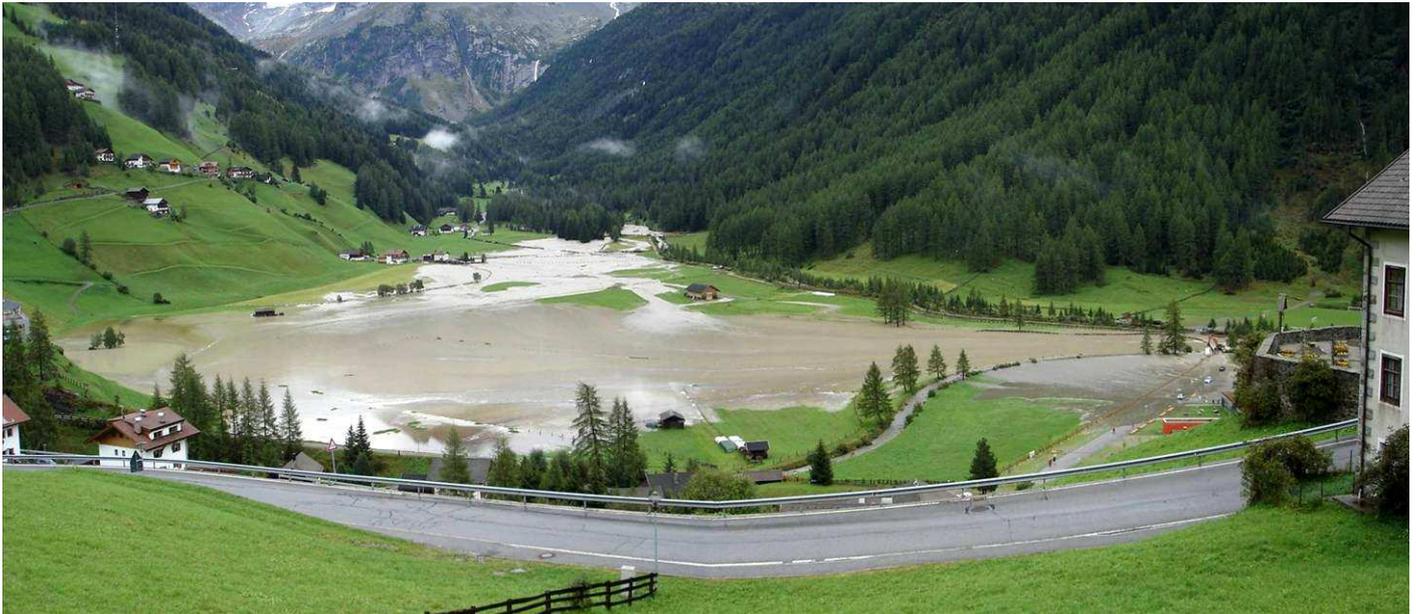
### Rio di Riva, Campo Tures, 2009119

4 settembre: l'esondazione del Rio Riva nei pressi del bacino di accumulo ha determinato una laminazione del picco di portata, come si evince dal confronto tra gli idrogrammi. Ciò ha probabilmente limitato i fenomeni di esondazione dell' Aurino ad alcuni prati a monte di Villa Ottone (foto in basso). A San Giorgio la portata, con un tempo di ritorno stimabile in circa 15 anni, è rimasta a pochi cm dalla tracimazione.

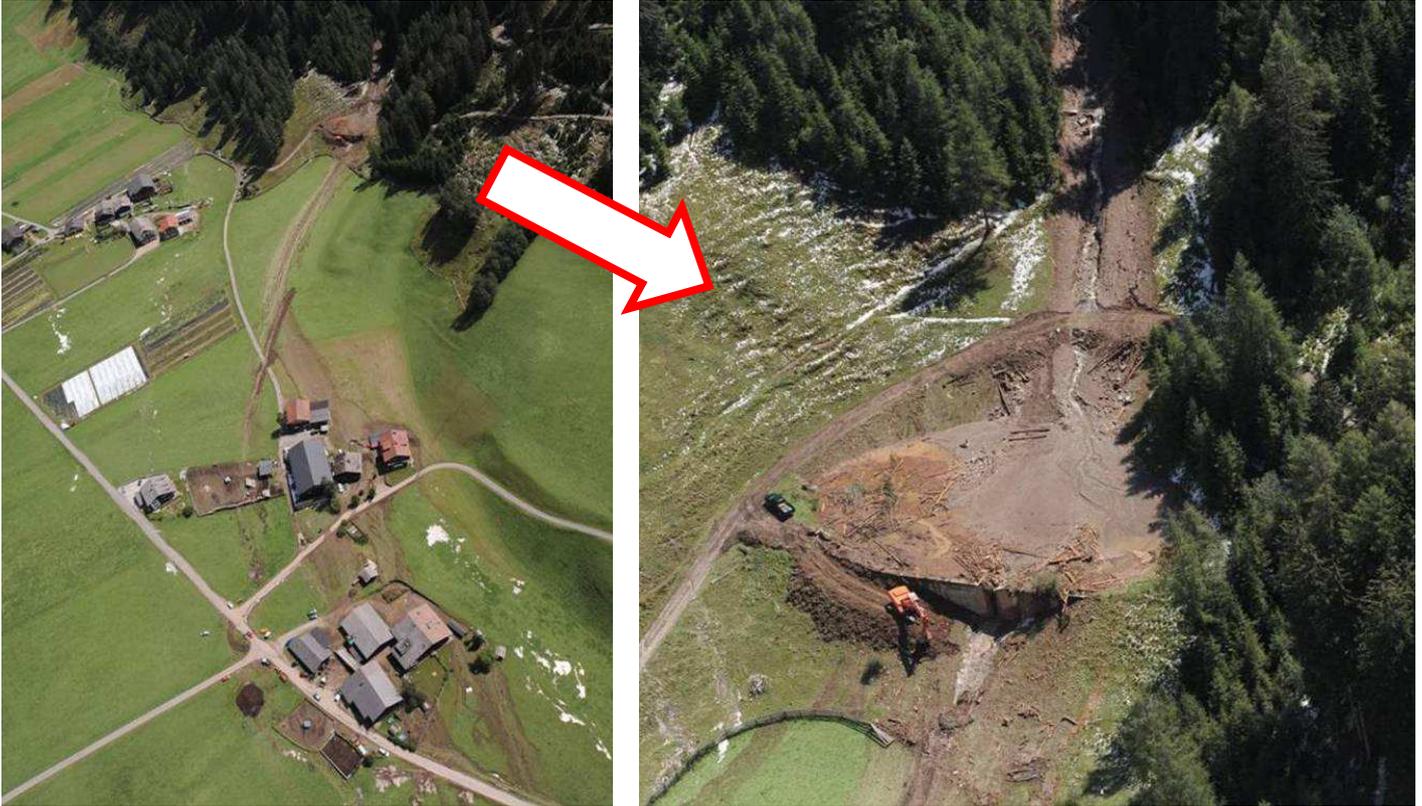
### Rio Kradorf, Val Casies, 2009029

Il valore della coerenza: da un lato si riconosce la pericolosità di un bacino realizzando una briglia di trattenuta, dall'altro si elimina l'alveo a valle della stessa per guadagnare metri quadri di prato. Risultato: il materiale non trattenuto si sceglie una sua traiettoria e finisce diritto diritto nella sala da pranzo di un piccolo albergo; fortunatamente la cena viene servita alle 19:00 e la colata arriva alle 21:00, dopo il dolce...

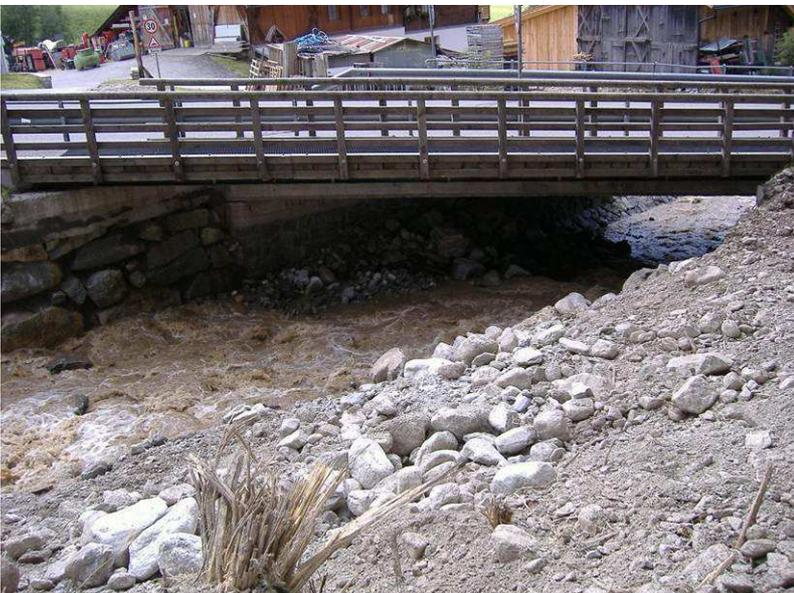
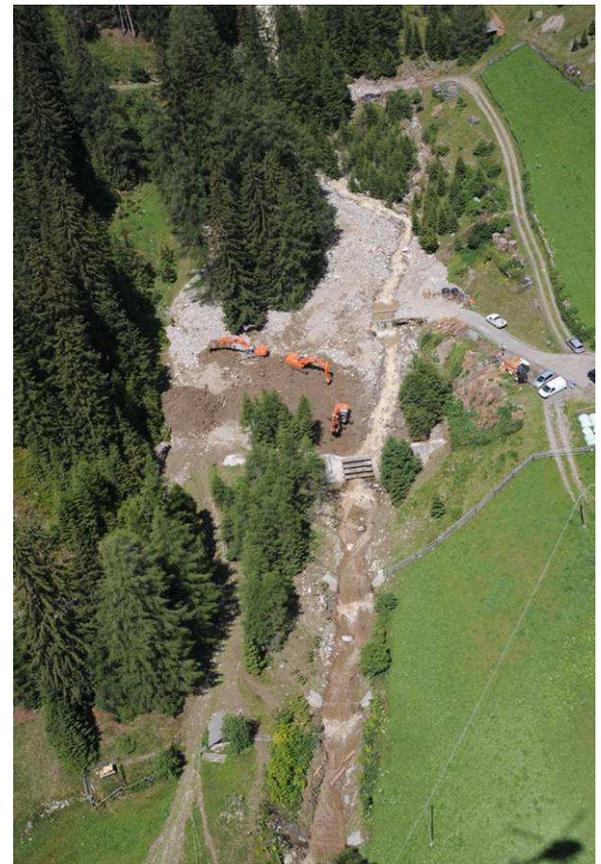
### Rio Pfinn, Val Casies, 2009028

Il Rio Pfinn dopo la sistemazione post 1966 non aveva più dato particolari problemi. L'evento del 2009 ha evidenziato alcuni limiti di quella sistemazione, come l'insufficienza della briglia di trattenuta a monte (foto a destra), ed i problemi legati agli attraversamenti (foto sotto); la presenza casuale di un escavatore nei pressi del ponte ha evitato una probabile esondazione nel paese.
