Ripartizione 30
Opere idrauliche
Azienda speciale per la regolazione dei corsi d'acqua e la difesa del suolo

ED30

Report 2010

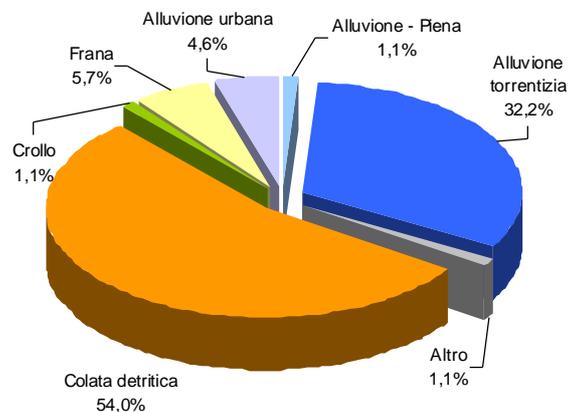
Fig. 1: distribuzione degli eventi per tipologia di processo

- 47 colate detritiche
- 28 alluvioni torrentizie
- 1 alluvione fluviale
- 4 alluvioni urbane
- 5 frane
- 1 crollo

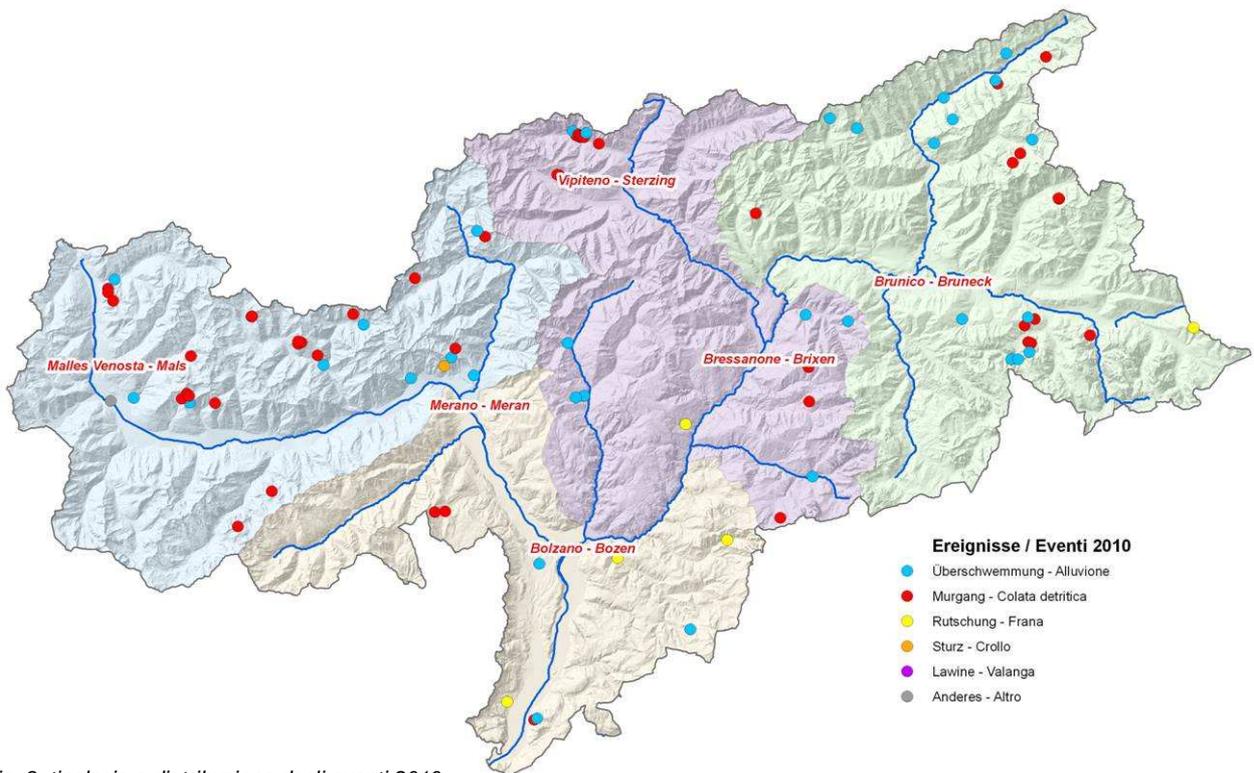
Fig. 3: tipologia e distribuzione degli eventi 2010

L'analisi della distribuzione spaziale evidenzia 2 tipologie di eventi: eventi "singoli", che colpiscono un solo corso d'acqua, ed eventi "di valle" (Valle di Braies, Val di Fleres e Val Senales) che arrivano a colpire circa una decina di bacini. Rispetto agli anni scorsi mancano gli eventi "intervallivi", associati a temporali violenti ed estesi come quelli che nel 2009 hanno colpito la val Sarentino e la zona di Fortezza fino alla Valle di Anterselva. Non sono mancati inoltre cosiddetti "casi classici", come il Rio Gatria, la Vedretta dei Corvi in val Senales, il Rio di Tel, Il Rio Vorpall in val di Funes, il Rio Ploner in valle di Luson, i rivi Stipa e dell'Alpe presso Mareta, il Rio Covoni a Riva di Tures ed il Rio di Appiano.

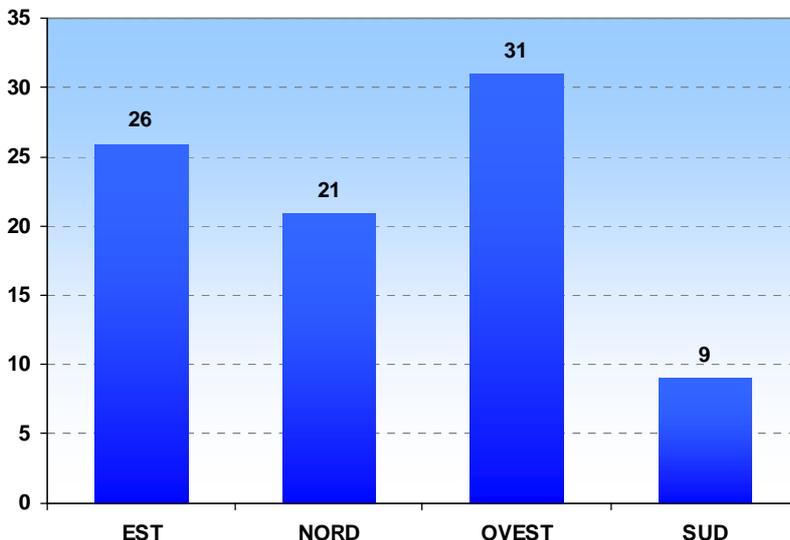
Fig. 4: distribuzione degli eventi per zona di competenza

Per quanto riguarda le zone di competenza della Ripartizione 30, la più colpita è la zona Ovest con 31 casi, seguita dalla zona Est e dalla zona Nord con rispettivamente 26 e 21 eventi. Come l'anno scorso, la zona Sud risulta la meno colpita, registrando solo 9 casi.

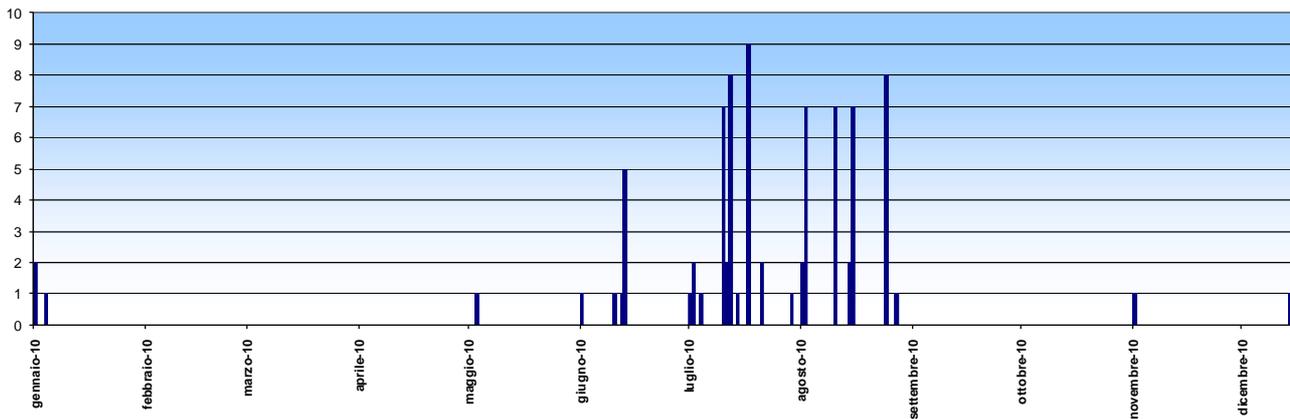
Fig. 5: distribuzione temporale degli eventi

Dalla distribuzione temporale degli eventi rilevati nel 2010 (fig. 5) emerge la tipica stagionalità degli eventi in Alto Adige: la gran parte degli eventi si sono infatti verificati nel periodo estivo, tra giugno e settembre. In primavera ed in autunno le precipitazioni intense sono spesso associate ad un abbassamento del limite della neve. In questi casi è più probabile il verificarsi di eventi franosi di versante piuttosto che eventi idraulici.

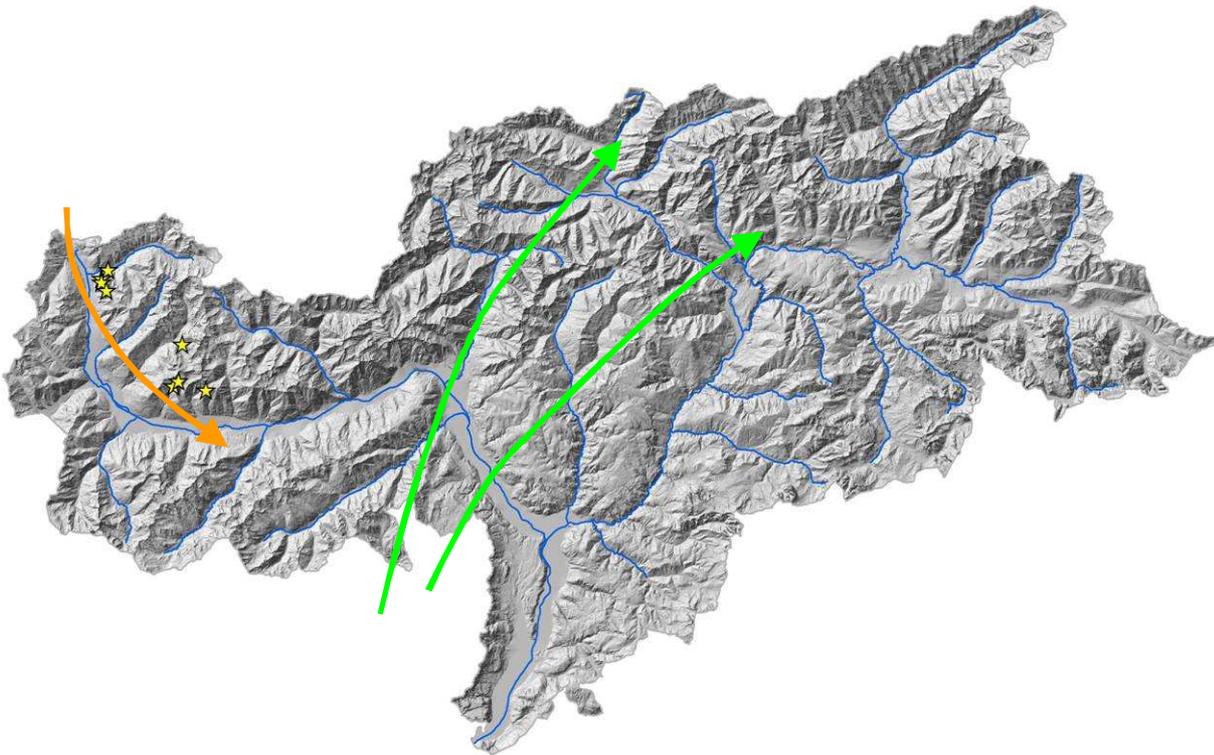
Fig. 6: sviluppo degli eventi del 12 luglio 2010

Abbastanza particolare è l'evento del 12 luglio; come si nota dalla figura sottostante l'evento si è infatti sviluppato secondo una direttrice NO – SE (freccia arancione) colpendo prima la zona di Curon Venosta per poi spostarsi verso Silandro. Normalmente le direttrici più comuni sono SO – NE (freccie verdi).

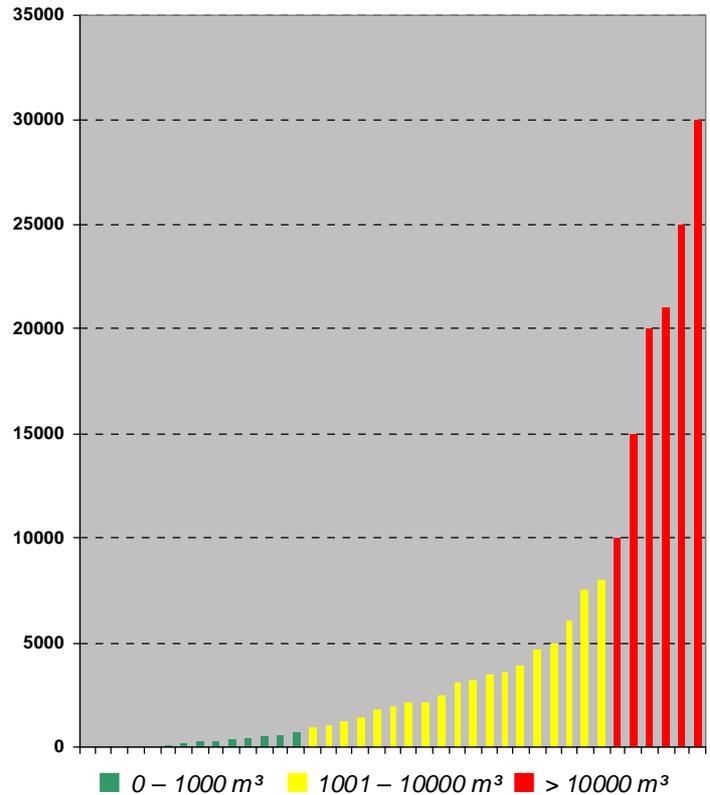
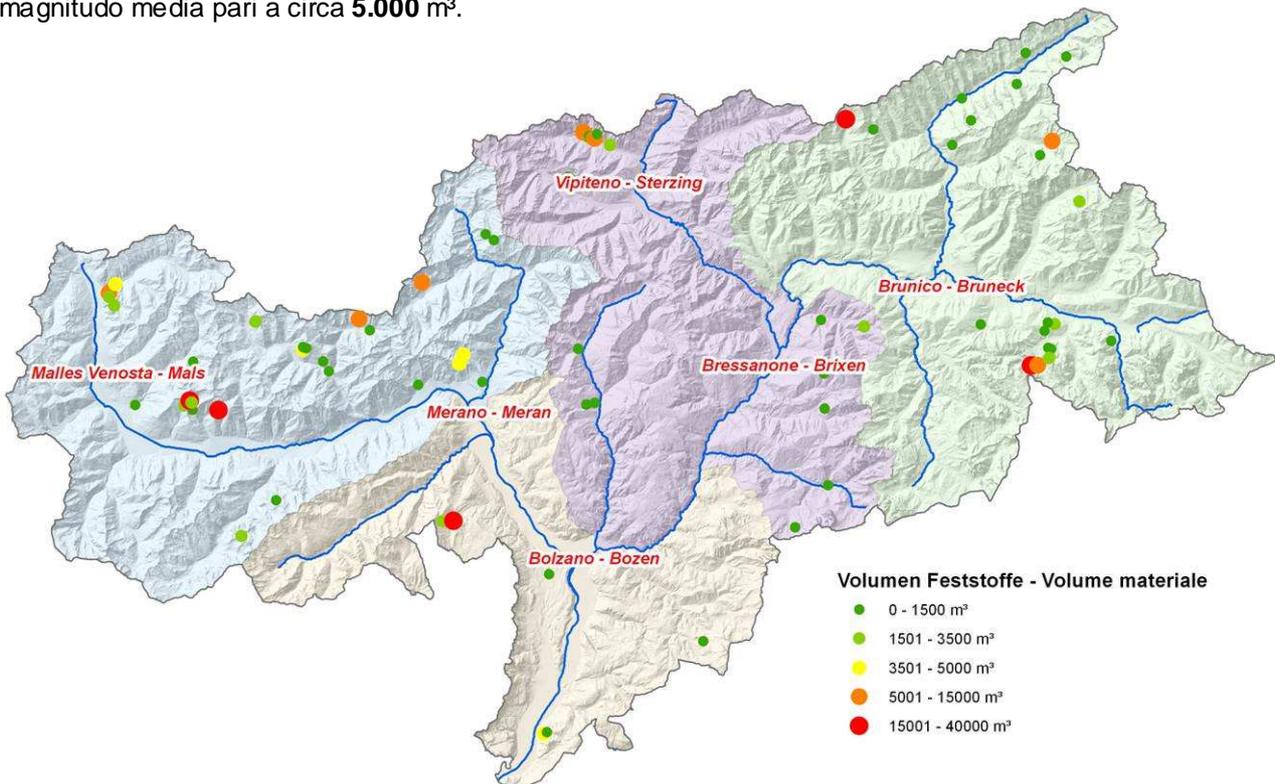
Fig. 8: Distribuzione degli eventi secondo magnitudo

Tra gli eventi registrati nel 2010, 8 hanno mobilizzato almeno 10.000 m³ di materiale

con un picco massimo di 30.000 m³ nell'evento a monte del lago di Neves, in valle di Selva dei Molini e nell'evento del Rio di Prissiano (Tesimo). Considerando gli eventi con rilevazione del volume si ha una magnitudo media pari a circa **5.000 m³**.

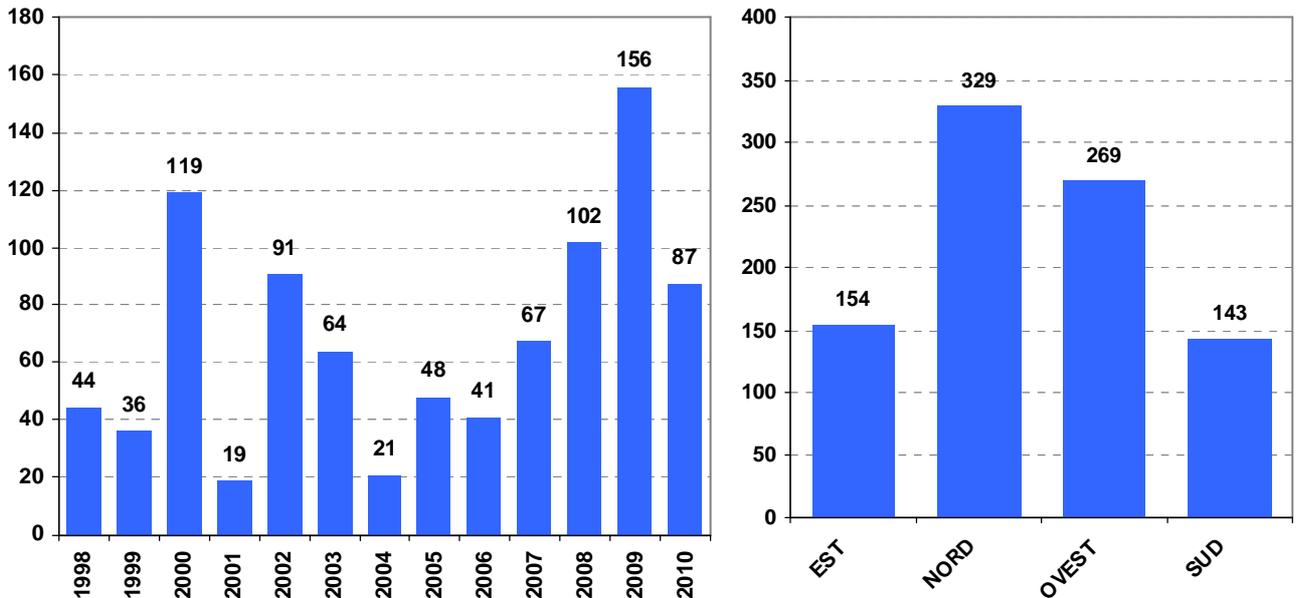
Fig. 9: riassunto degli eventi registrati per anno e zona di competenza nel periodo 1998 - 2010

1998	1999	2000	2001	2002	2003	2004	2005	2006	2007	2008	2009	2010	Totale
NORD	31	7	43	8	17	20	2	18	16	51	37	58	21	329
EST	8	0	8	3	20	11	2	15	5	4	15	37	26	154
SUD	0	3	30	2	22	6	6	0	6	9	27	23	9	143
OVEST	5	26	38	6	32	27	11	15	14	3	23	38	31	269
Totale	44	36	119	19	91	64	21	48	41	67	102	156	87	895

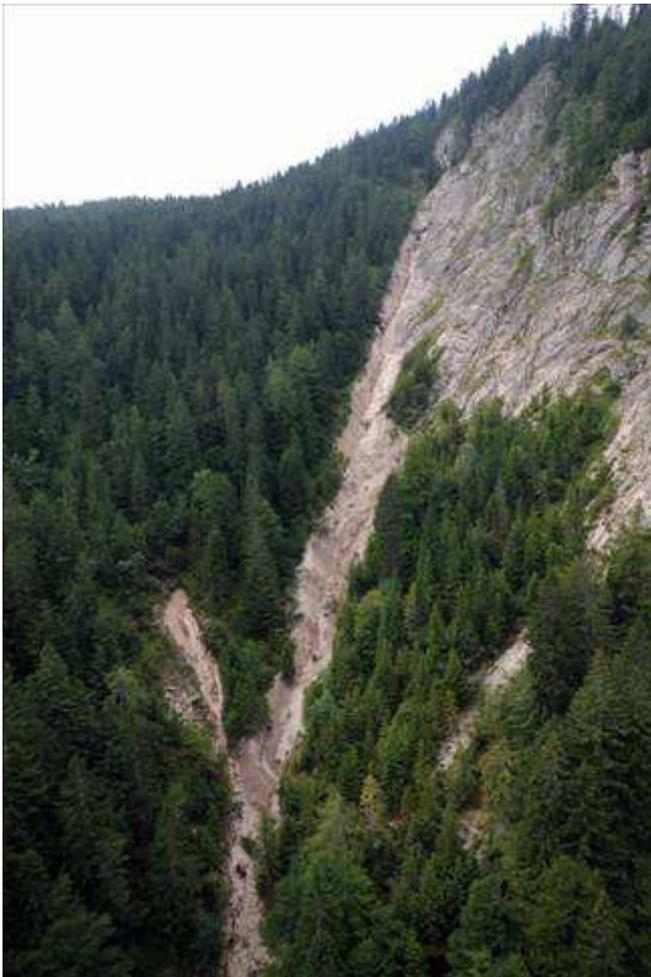
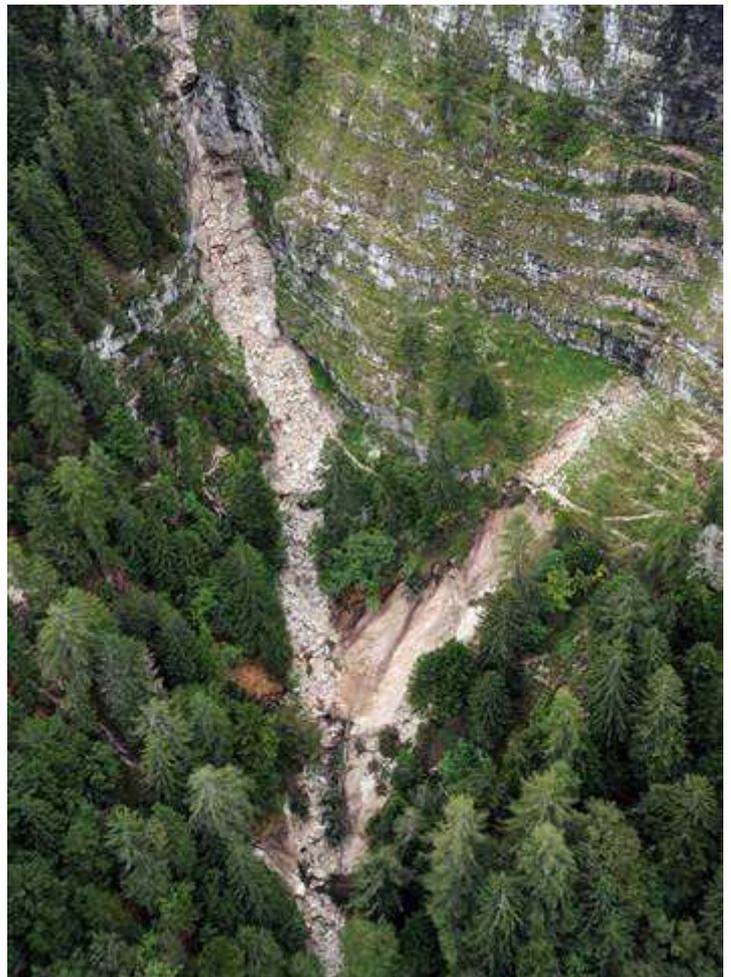
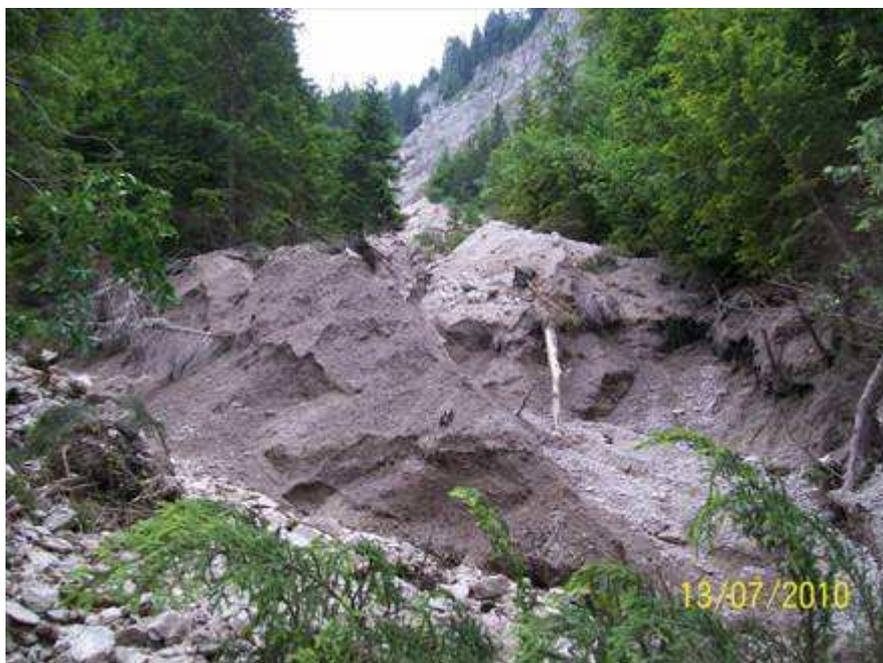
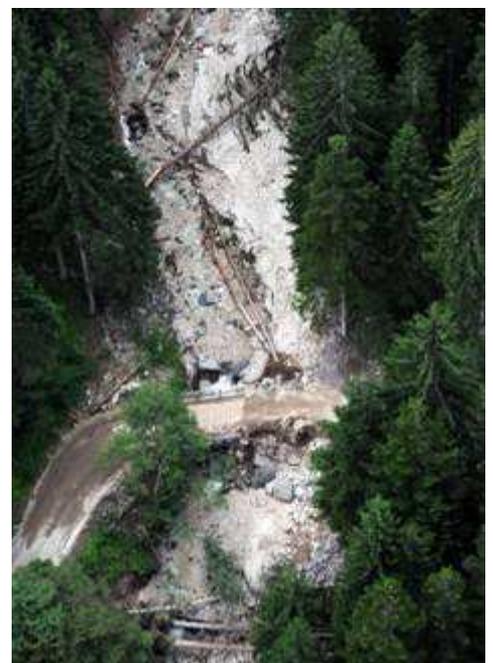
2010015 Rio di Prissiano, Tesimo (Volcan – Thaler)

Nella foto a sinistra si nota come l'innesco della colata sia localizzato in prossimità dello spartiacque. La presenza di una parete in roccia e l'elevata intensità della precipitazione hanno determinato una forte concentrazione di deflusso superficiale a fronte di un bacino contribuyente ridotto. La portata si è progressivamente arricchita di sedimento grazie alla presenza di substrati facilmente erodibili. I danni si sono limitati alla viabilità secondaria.

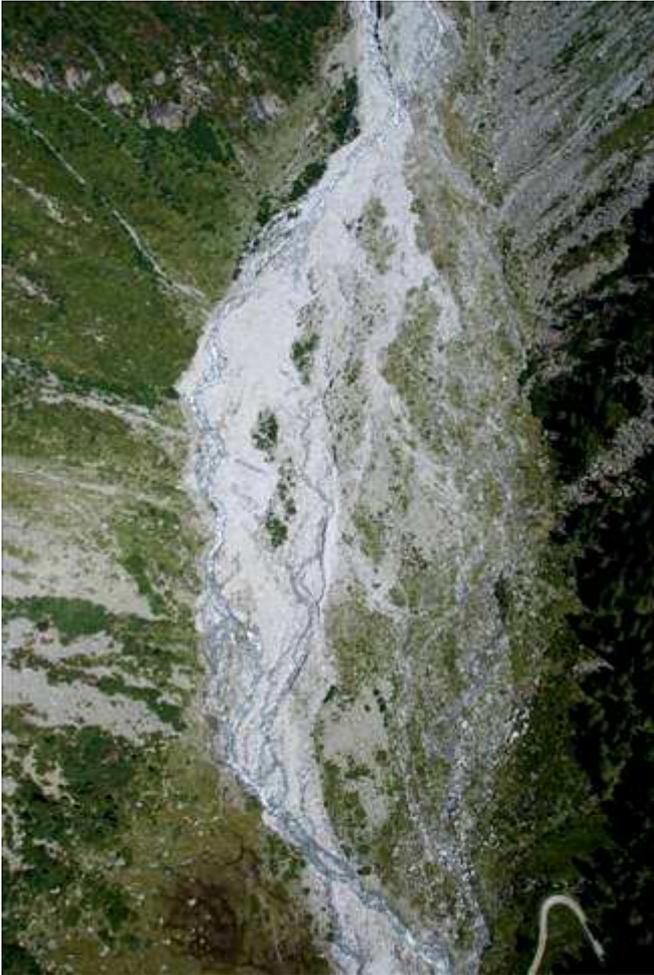
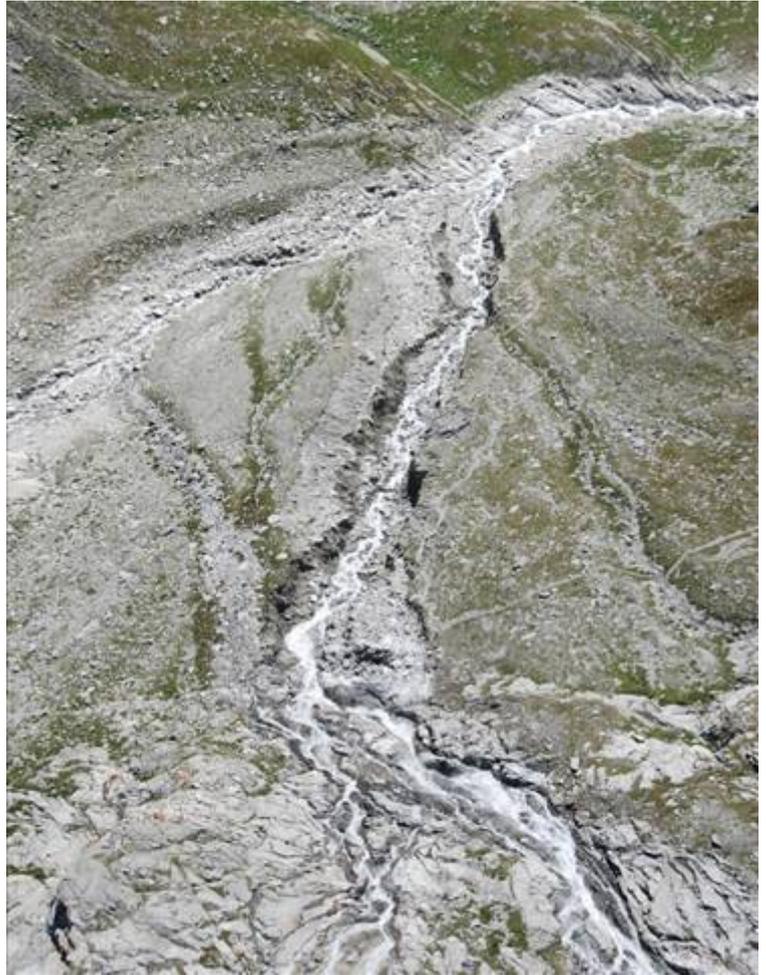
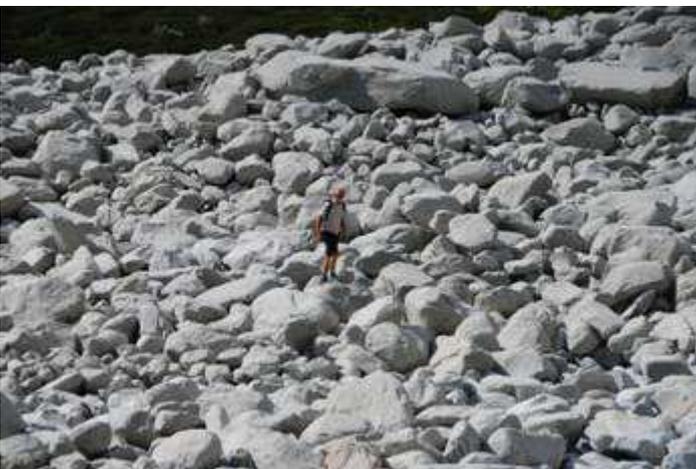
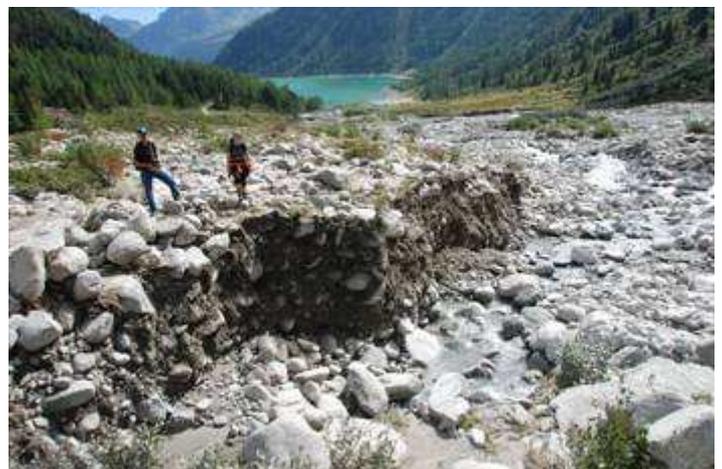
2010065 Rio delle Fonti, Selva dei Molini (Sperling – Macconi)

Un tema molto dibattuto in ambito scientifico riguarda gli effetti del cambiamento climatico sul rischio idrogeologico. Se sugli aspetti meteorologici ed idrologici non c'è accordo unanime, il progressivo ritiro del permafrost pare invece un dato di fatto. Negli ultimi anni, alcuni eventi mostrano un legame con queste trasformazioni, come ad esempio la formazione di laghi effimeri o „serbatoi“ di acqua di scioglimento e l'attivazione di grandi sorgenti di detrito. A Selva dei Molini, a monte del bacino idroelettrico di Neves sono stati mobilizzati ca. 30.000 m³ di detrito.

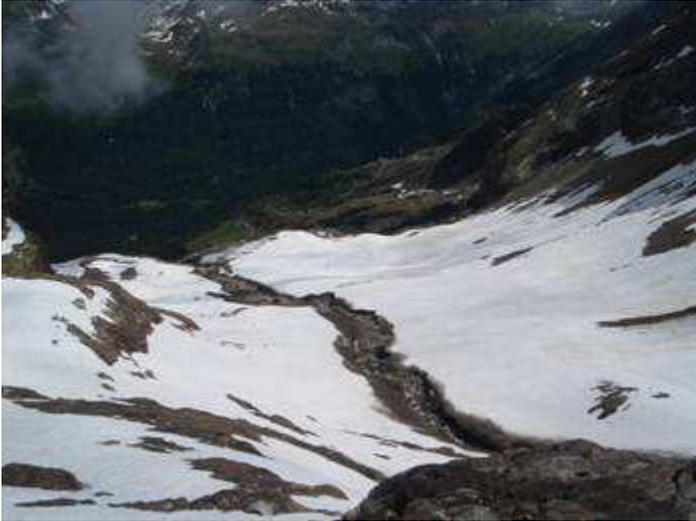
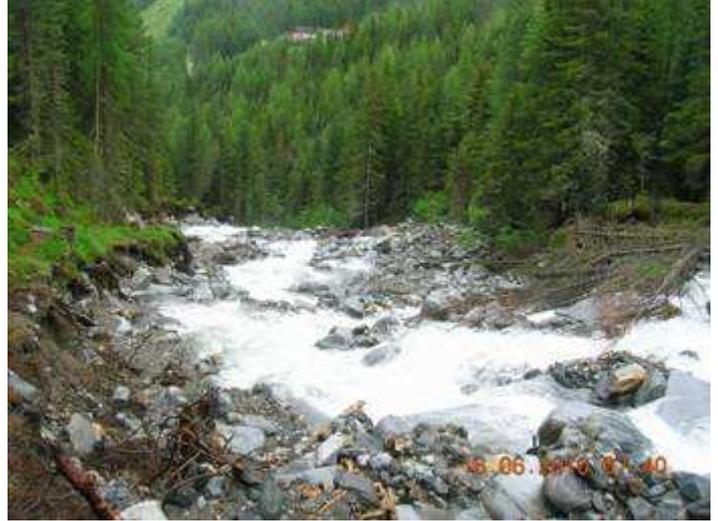
2010012 Rio Covoni, Riva di Tures (Moser – Obojes)

Un'altra zona interessata dalle trasformazioni degli ambienti glaciali e periglaciali é il gruppo delle Vedrette di Ries. I sempre piú frequenti fenomeni di alluvione torrentizia sul Rio Covoni lasciano intuire un aumento del sedimento disponibile.

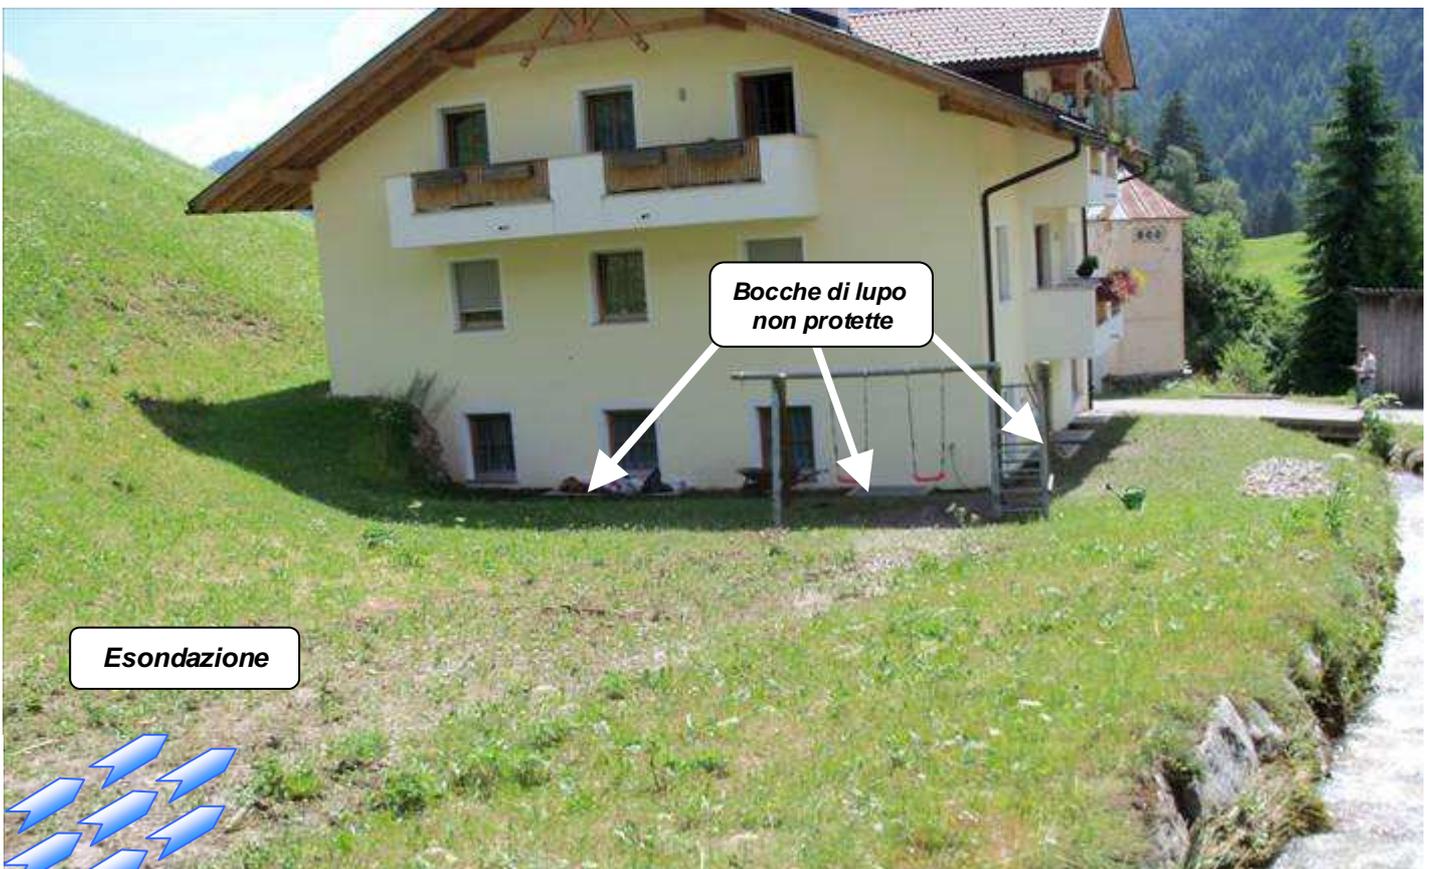
2010032 Rio Bacher, Braies (Sperling - Horak)

Piccoli eventi insegnano: in una visione moderna della gestione del rischio tutte le componenti della società devono concorrere alla riduzione dei danni potenziali. Nella foto si vede chiaramente come nella realizzazione di un nuovo edificio non sia stato preso alcun accorgimento edilizio per la riduzione della vulnerabilità. In queste condizioni anche un'esondazione di lieve entità può causare danni relativamente elevati. Di fronte a tali situazioni, i danni causati non possono essere a carico della collettività.

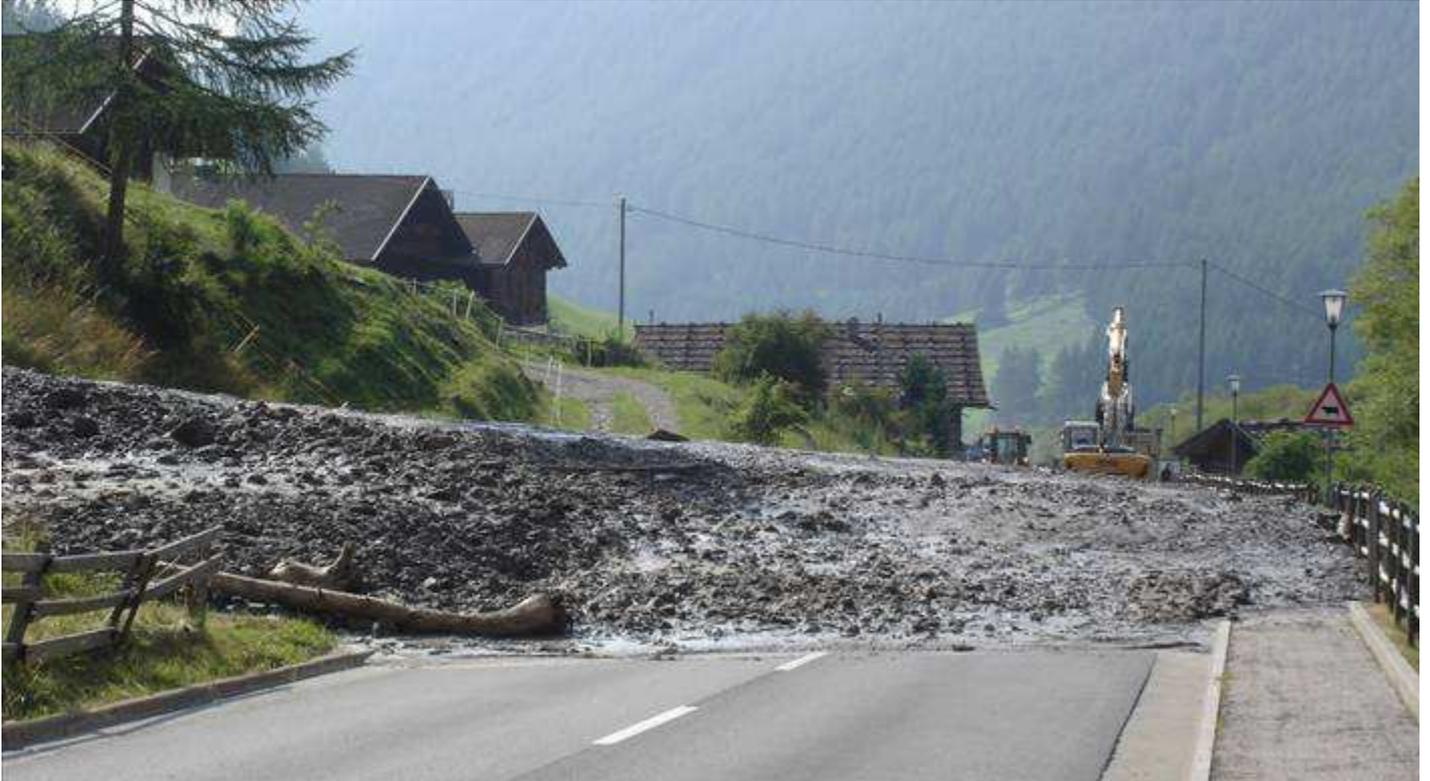
2010024 Sorgente Madonna di Senale, Senales (Marangoni)

La val Senales é una valle interessata da diversi pericoli naturali, valanghe, frane, crolli, colate detritiche ed alluvioni hanno accompagnato ed influenzato lo sviluppo della comunit . La strada di fondovalle, nonostante in diversi tratti scorra in galleria o protetta da argini, costituisce ancora oggi un elemento vulnerabile. In questi casi potrebbe essere interessante sviluppare sistemi di allarme per interrompere il traffico.

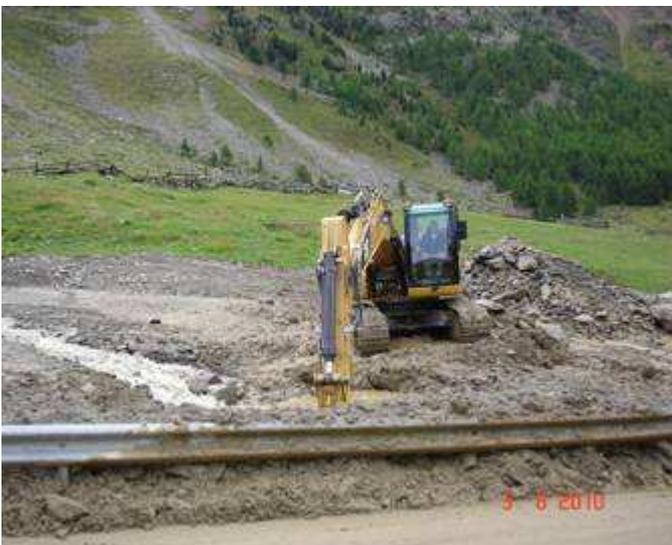
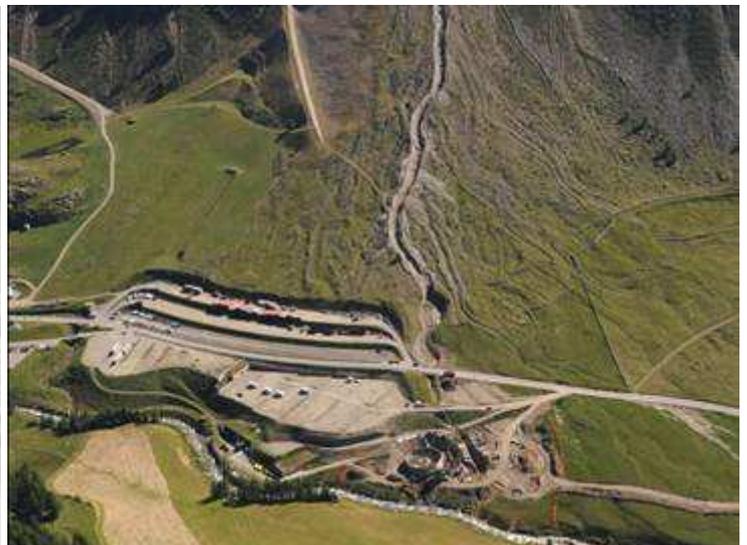
2010023 Vedretta dei corvi, Senales (Marangoni)

La parte terminale della val Senales é sede di evidente conflitto tra pericoli naturali e sviluppo insediativo. Su un conoide interessato da valanghe e colate detritiche sono stati realizzati prima un parcheggio (utilizzato prevalentemente nella stagione invernale e primaverile), poi un'area a campeggio. La pianificazione delle zone di pericolo rappresenta lo strumento per contrastare questa pirateria urbanistica.

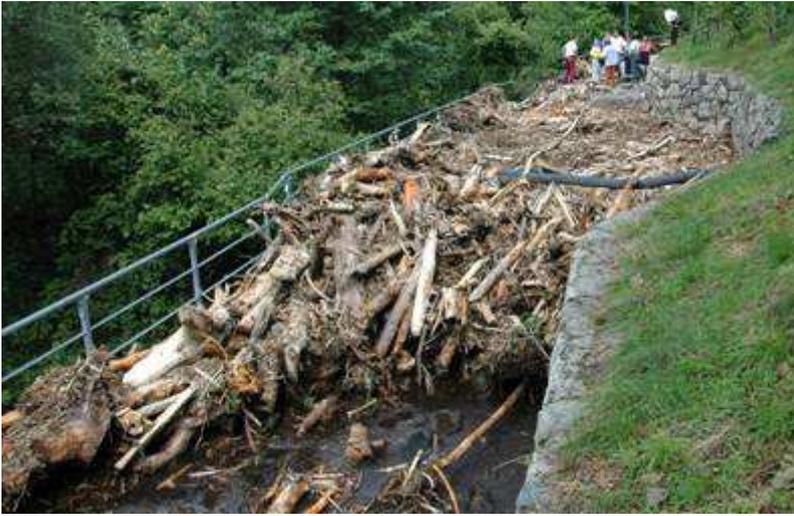
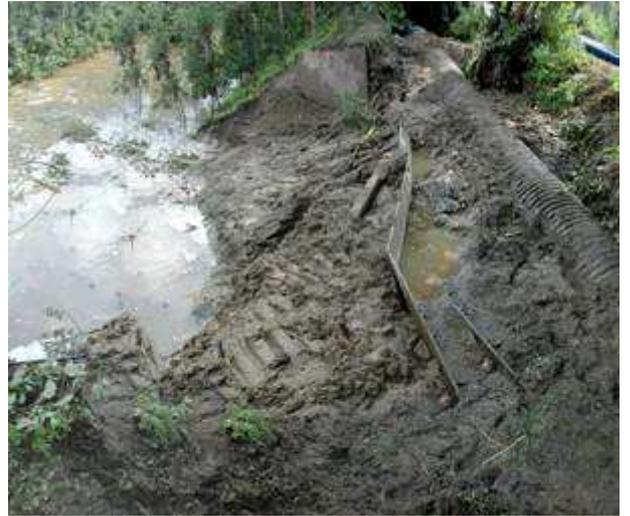
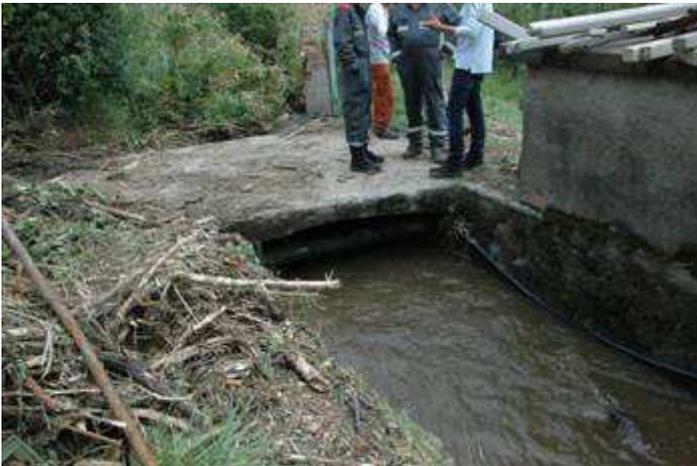
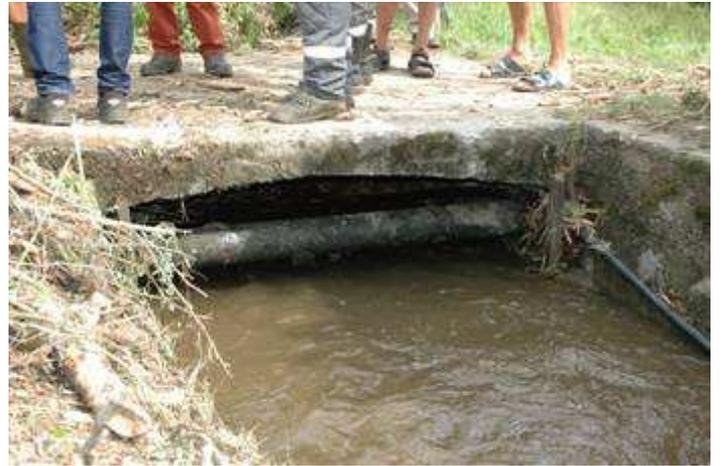
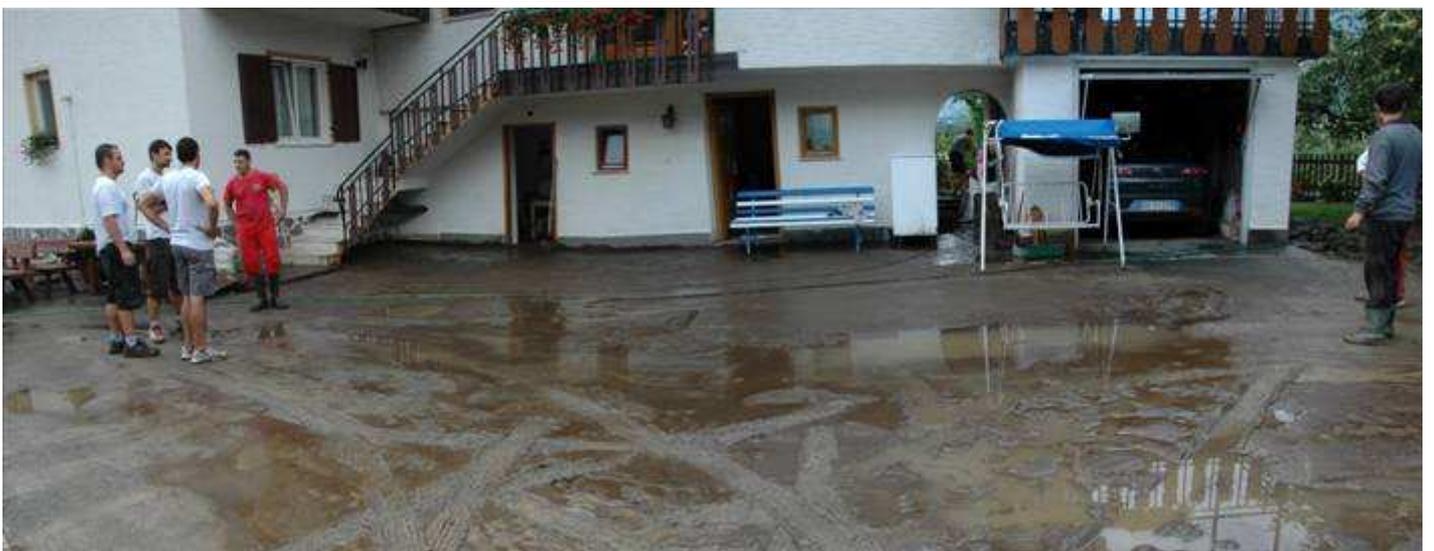
2010052 Rio di Mut, Tirolo (Formaggioni)

L'evento sul rio di Mut ha interessato i comuni di Lagundo, Tirolo e Merano. La presenza di elevate quantità di legname (in alto a sx), quasi certamente accumulato nell'alveo da eventi di valanga degli anni precedenti, ha provocato l'occlusione di un attraversamento e l'esondazione del rivo con gravi danni alla strada comunale.

Nella zona di fondovalle il rivo confluisce, insieme ad altri impluvi dello stesso versante, in un sistema di canalizzazioni che si è più volte dimostrato insufficiente (piccola rotta arginale in alto a destra), anche in caso di eventi non eccezionali. Per minimizzare i danni in quest'area non è sufficiente agire mediante misure strutturali ma è necessario ridurre la vulnerabilità delle strutture insediative esistenti: come si vede nella foto in basso, a fronte di tiranti piuttosto bassi vi sono danni diffusi.

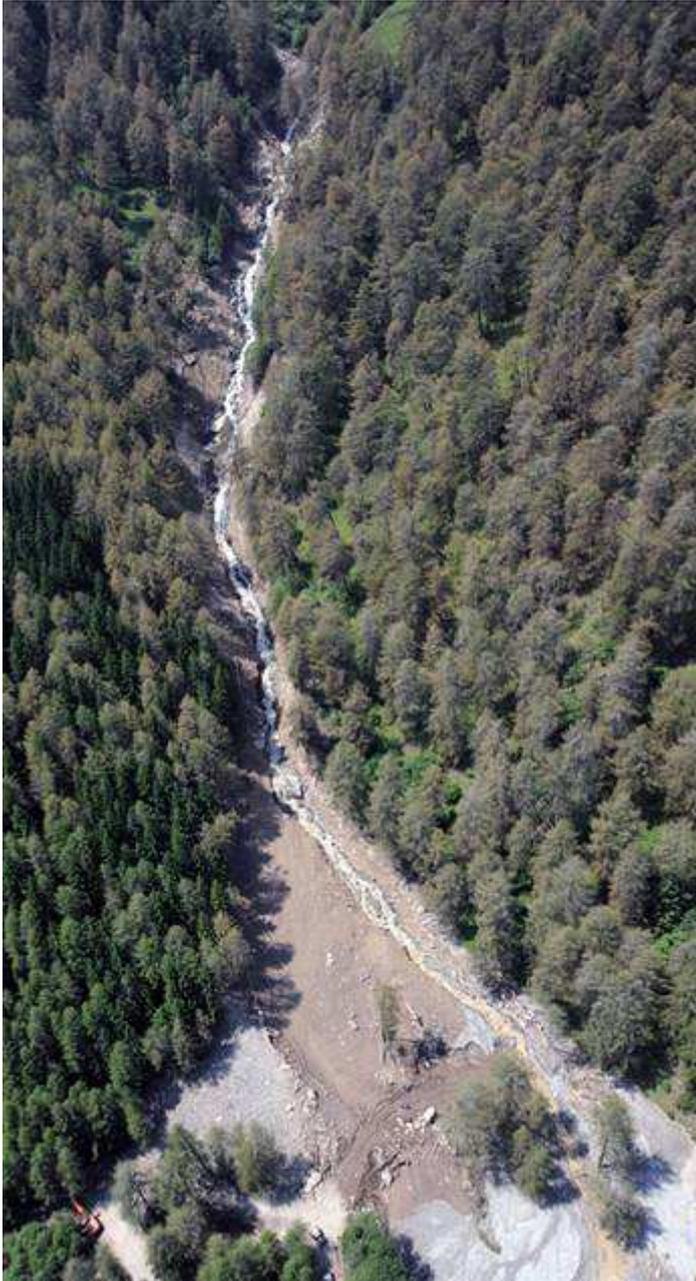
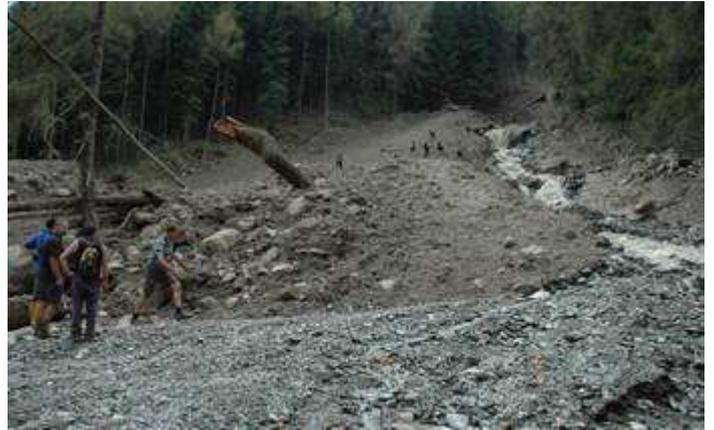
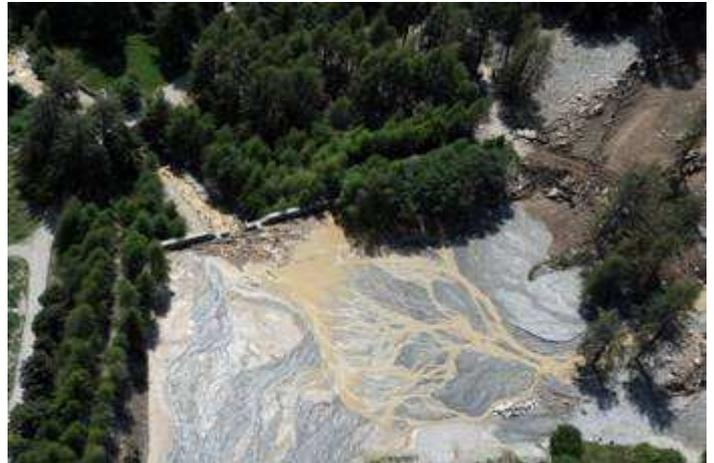
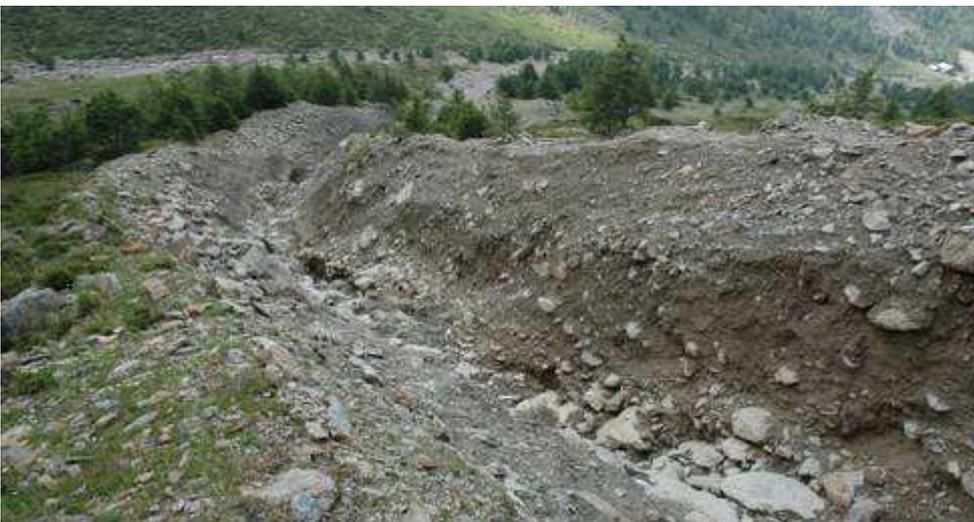
2010022 Rio Strimo, Lasa (Marangoni)

Per il terzo anno consecutivo il Rio Strimo, storicamente considerato „il fratello tranquillo“ del rio Gadria, é stato interessato da un evento di colata detritica. Nel tratto terminale l'alveo si è fortemente inciso destabilizzando le scarpate laterali, dove a monte delle erosioni si sono aperte delle fratture piuttosto preoccupanti. La Ripartizione ha avviato un sistema di monitoraggio che fornirà informazioni interessanti sull'evoluzione dei due bacini.
