ED30 Report 2015

Abschlussbericht der Ereignisdokumentation

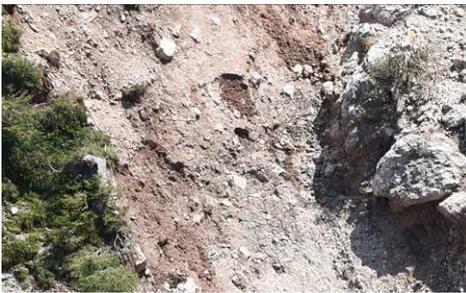
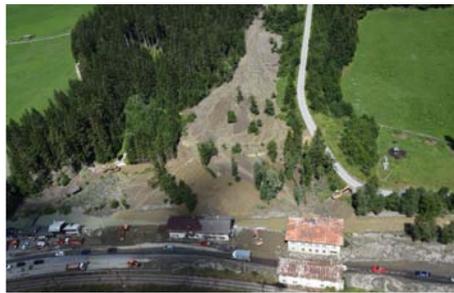
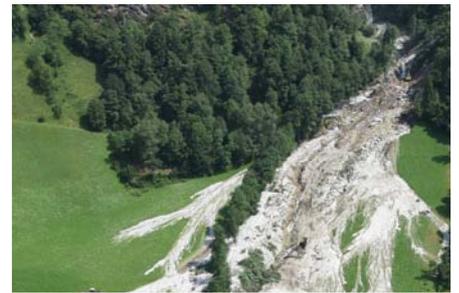
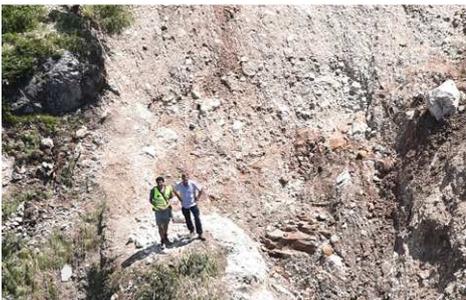
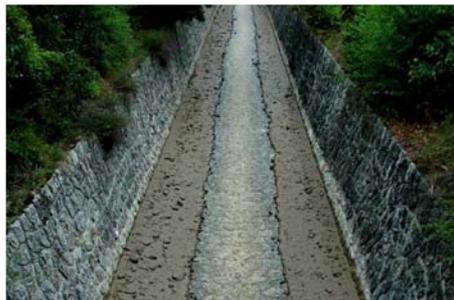
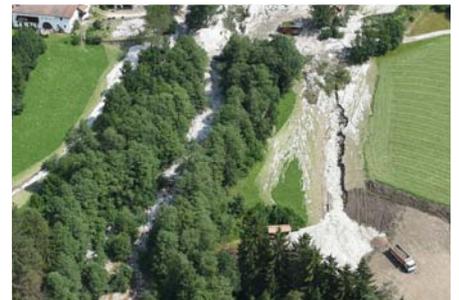
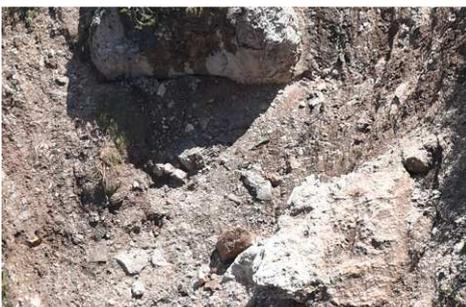
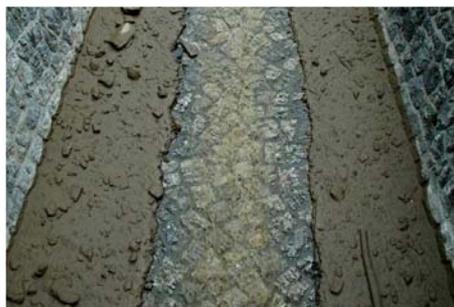
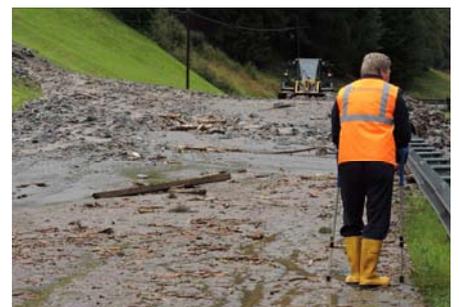
Auf dem Einband: Erosionsphänomene im hohen Einzugsgebiet des Tierserbaches (links); Murgang an der Grenze zu Österreich (Mitte oben); Ablagerungen in der Künette des Vezzanerbaches (Mitte unten); Murgang im Pflerschtal (rechts oben); Straßenunterbrechung im Sarntal (rechts unten)

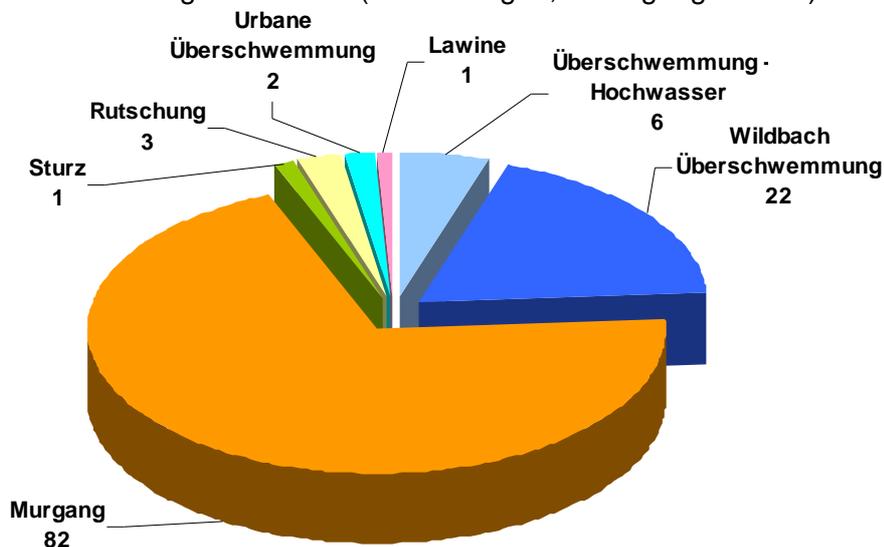
Fig. 1: Verteilung der Ereignisse nach Prozesstyp

Die Klassifizierung der Ereignisse 2015 (Fig. 1; gültig für die Ereignisse an Wasserläufen, aber ohne Hangprozesse) verdeutlicht, dass Murgang der häufigste Prozess ist, wie übrigens wegen der morphologischen und klimatischen Verhältnisse in Südtirol leicht vorhersehbar.

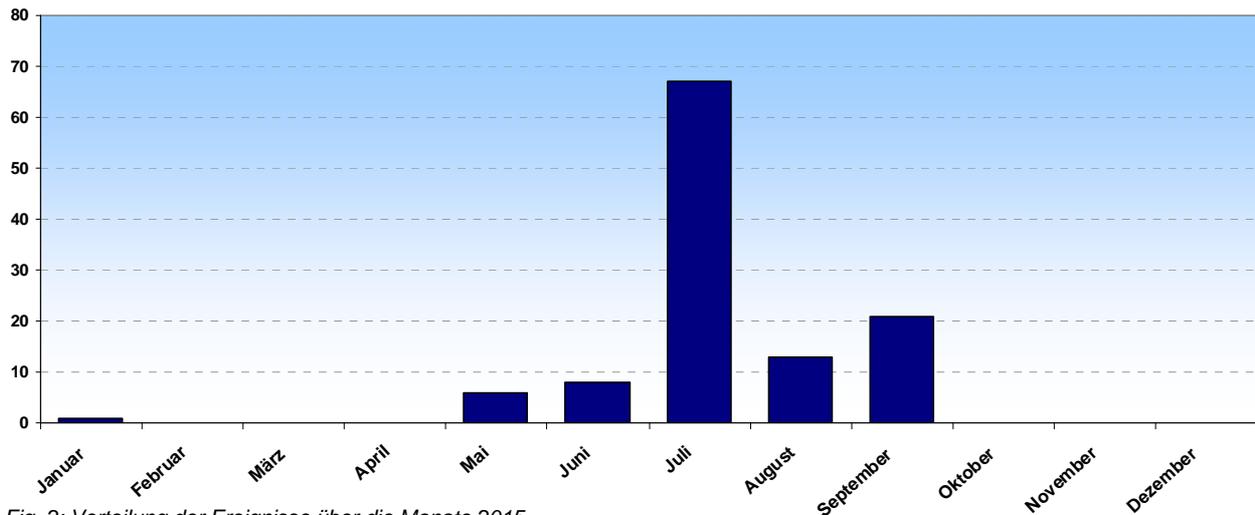
Fig. 2: Verteilung der Ereignisse über die Monate 2015

Die zeitliche Verteilung der Ereignisse 2015 (Fig. 2) ist durch das Fehlen von Naturereignissen im ersten Jahresviertel gekennzeichnet, zurück zu führen auf die geringen Niederschläge in Form von Schnee oder Regen. Spät im Frühling ereignen sich erste hydrogeologische Phänomene während im Sommer der übliche Höhepunkt an Ereignissen, ausgelöst überwiegend durch Gewitterregen, erreicht wird. Die Gewitter betreffen zahlreiche Gewässer und weite Flächen; die wichtigsten Ereignisse sind:

- Am 7. Juli werden im Sarntal die Zonen Reinswald und Pensertal getroffen.
- Am 19. Juli entlädt sich eine heftige Gewitterzelle über der Gemeinde Brenner, besonders über dem Pflerschtal, und löst Hangprozesse an der nördlichen Talflanke aus.
- Am 14. September bewirken schwere und andauernde Niederschläge die Auslösung von Ereignissen, beginnend in der Zone Hafling über die Gemeinde Sarntal bis hin in die Zone Freienfeld und Franzensfeste.

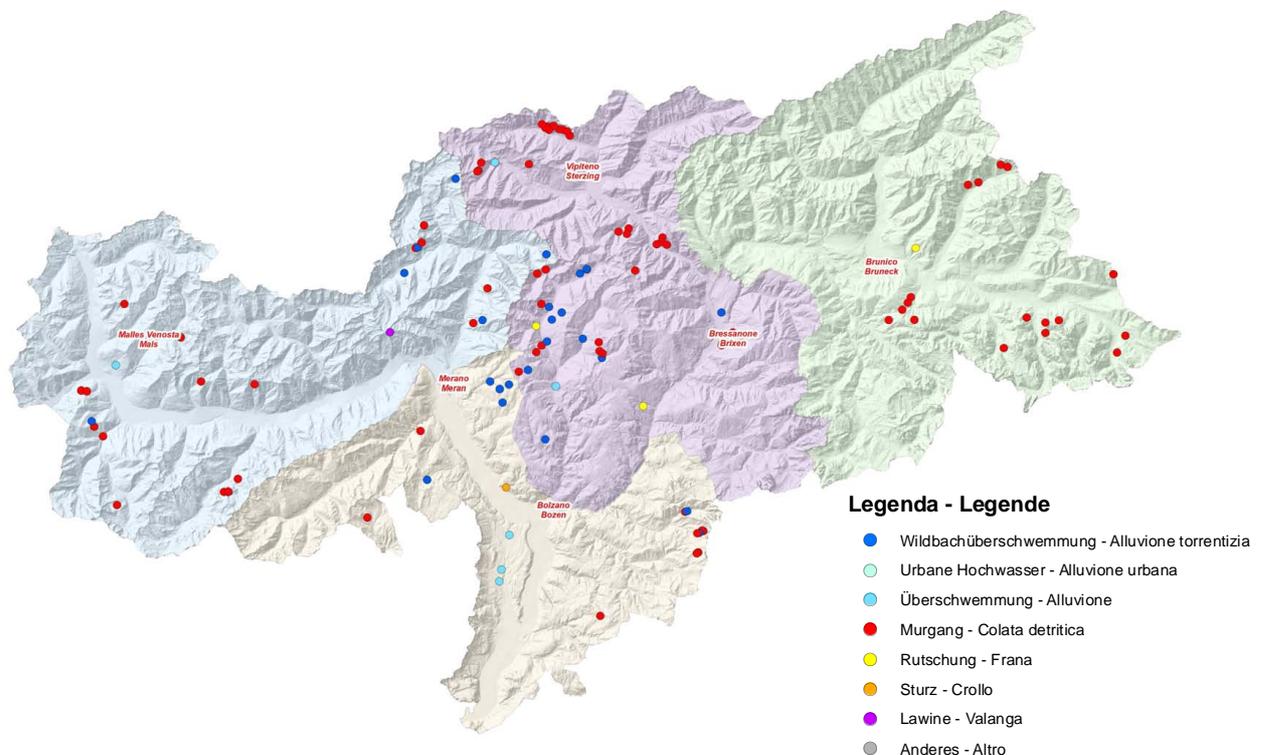
Fig. 3: Typen und räumliche Verteilung der Ereignisse 2015

Die Analyse der räumlichen Verteilung zeigt das Auftreten sowohl von isolierten Ereignissen als auch von Ereignisgruppen; die Karte zeigt alle registrierten Ereignisse, unterteilt nach Prozesstypen. Man bemerkt eine Punktkonzentration im zentralen Teil des Landes, in der Zugrichtung der Tiefdruckgebiete aus dem Golf von Genua.

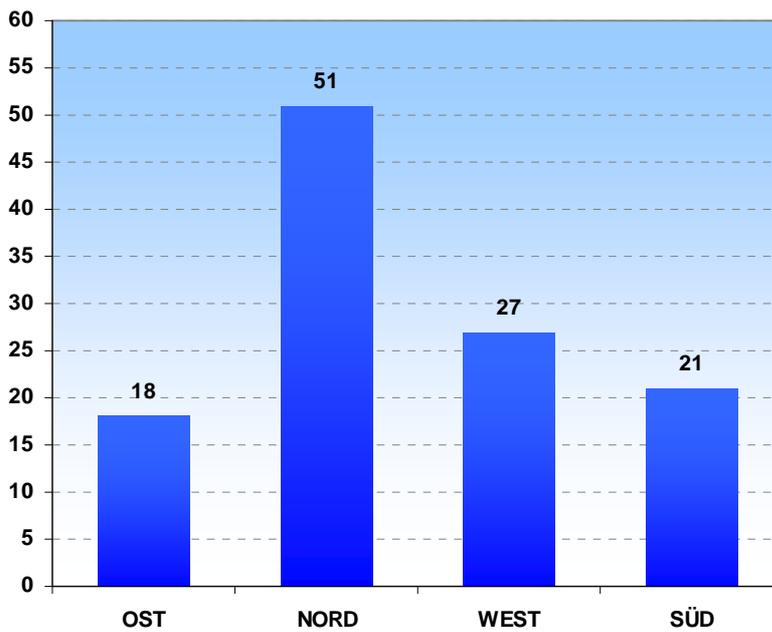
Fig. 4: Verteilung der Ereignisse nach Gebietsbauleitungen/Zonen

Bezüglich der Gebietsbauleitungen wurde die Zone Nord mit 51 Fällen am stärksten betroffen, gefolgt von der Zone West mit 27 Fällen. Die Zonen Süd und Ost mit jeweils 21 und 18 Ereignissen wurden weniger getroffen.

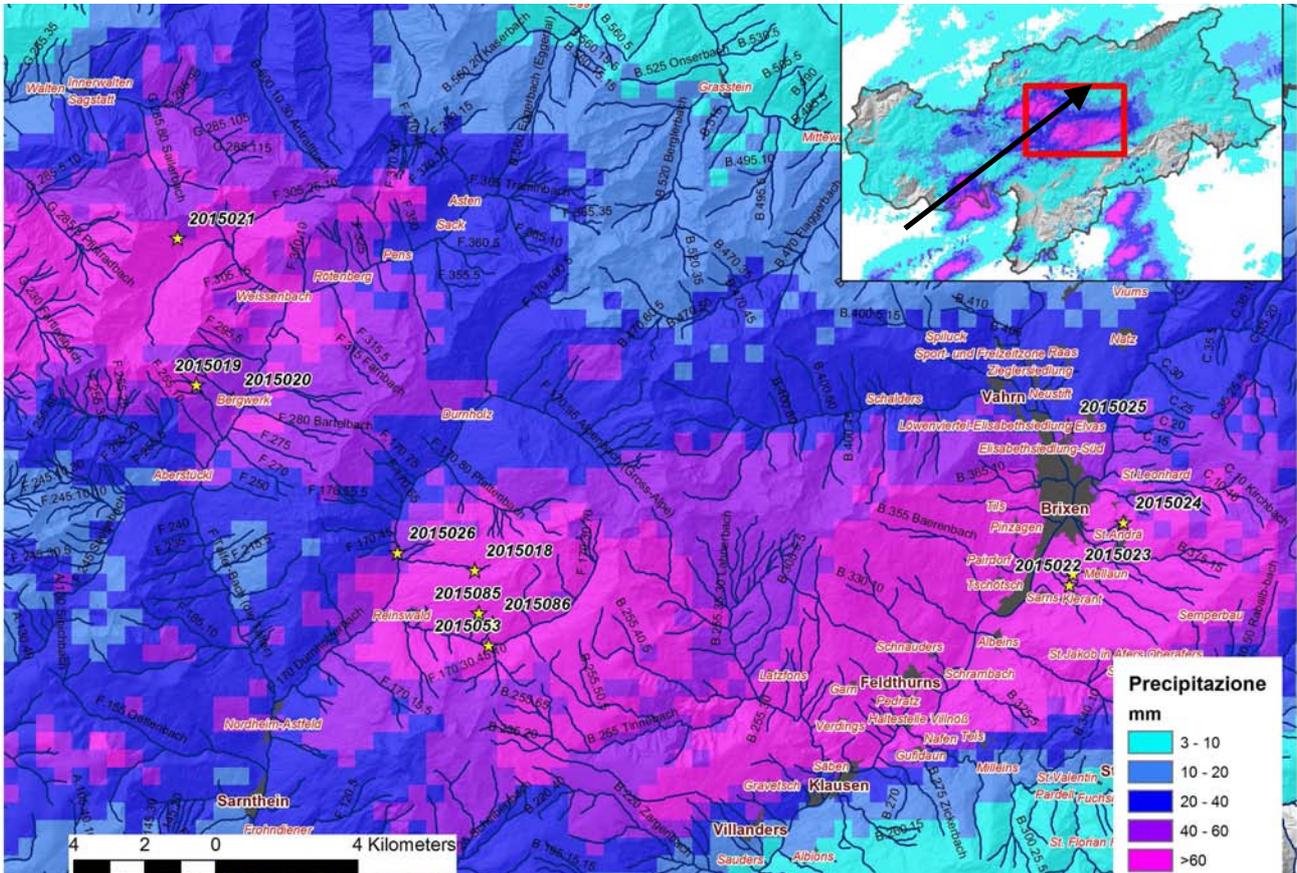
In der Nacht zwischen 7. und 8. Juli wurden heftige Gewitter zwischen dem Sarntal und dem Eisacktal aufgezeichnet. Häufig folgen die Sommergewitter der Zugrichtung Ultental – Passeiertal – Sarntal – Eisacktal.

Die Niederschlagsmessungen in der Nacht des 7.-8. Juli durch das Wetterradar am Gantkofel mit den Ereignislokalitäten

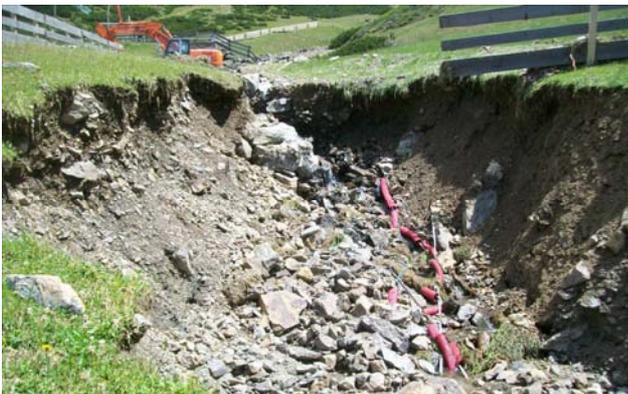
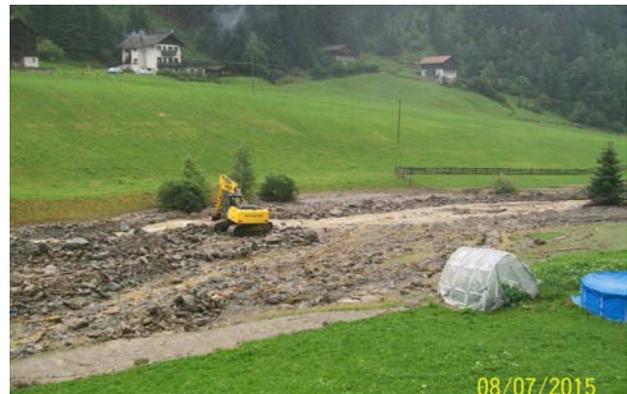
Pfuntschbach – 2015018

Nach den Starkregen hat der Pfuntschbach ca. 7000m³ Geschiebe zu Tal befördert und dadurch die Straße nach Reinswald unterbrochen.

Erosionsprozesse im hohen Einzugsgebiet (links); die Auswirkungen auf den Durnholzerbach (rechts)

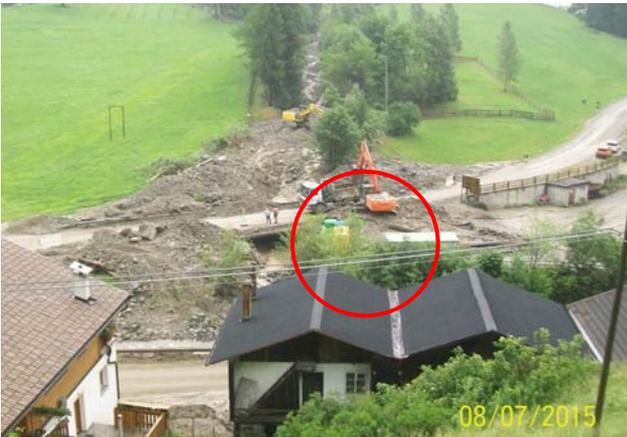
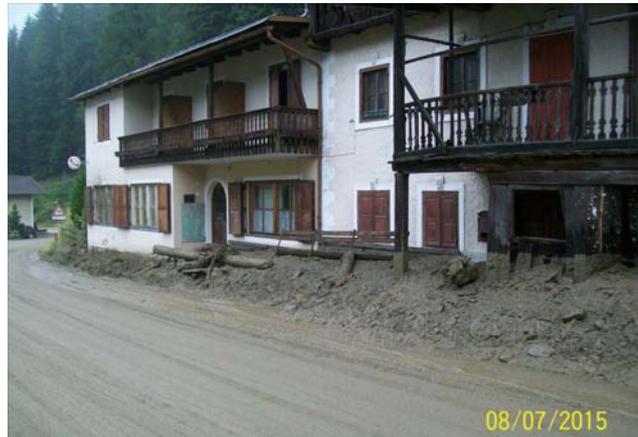
Das Ereignis hat Schäden im Gewerbegebiet bewirkt; ein unbewohntes Gebäude wurde von den Schuttmassen erreicht. Bereits der Standort einer Recycling-Insel mit Materialablagerungen hätte schwerwiegende Auswirkungen haben können.

Links die Mündung des Pfuntschbaches in den Durnholzerbach; im roten Kreis die Behälter für die Mülltrennung. Rechts das unbewohnte Gebäude mit den Ablagerungen des Murganges

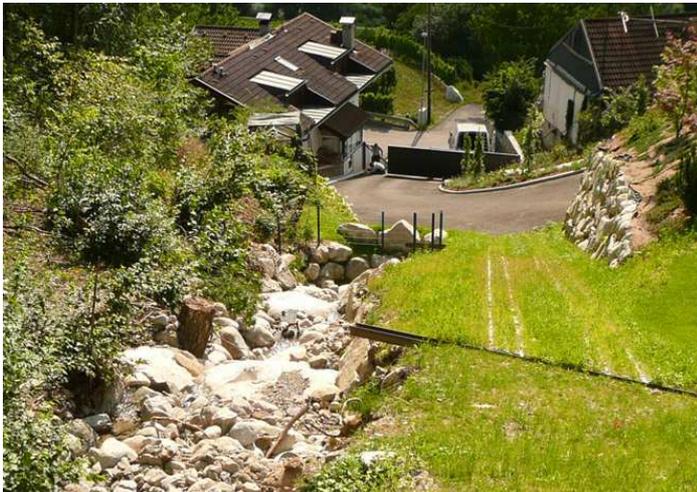
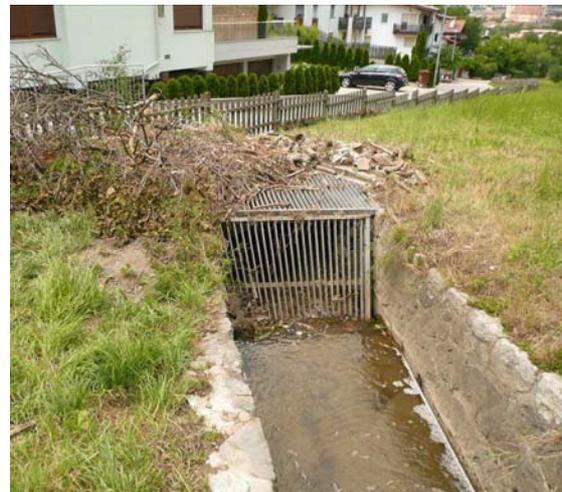
Gemeinde Brixen, Weinberg Quelle – 2015025 und Unterdorfbach – 2015024

Am 8. Juli hat ein starkes Gewitter den Raum Brixen betroffen. Im urbanen Raum werden kleine Bäche, die meist kein Wasser führen, „geopfert“ und verrohrt. Bei Starkregen verklausen sie und gehen daher über; das Wasser gelangt dann in den Siedlungsbereich und dringt meist über Rampen und Kellerschächte in die Gebäude ein. Im System ED30 werden derartige Phänomene als urbane Überschwemmung klassifiziert, da sich die Ursachen und die Ereignisdynamik von den „klassischen“ Überschwemmungen unterscheiden.

Im Siedlungsraum werden kleine Gerinne häufig für den Bau von Gebäuden oder Infrastrukturen geopfert. Im Ereignisfall jedoch holt sich das Wasser seine Räume zurück und verursacht damit Schäden und Unannehmlichkeiten

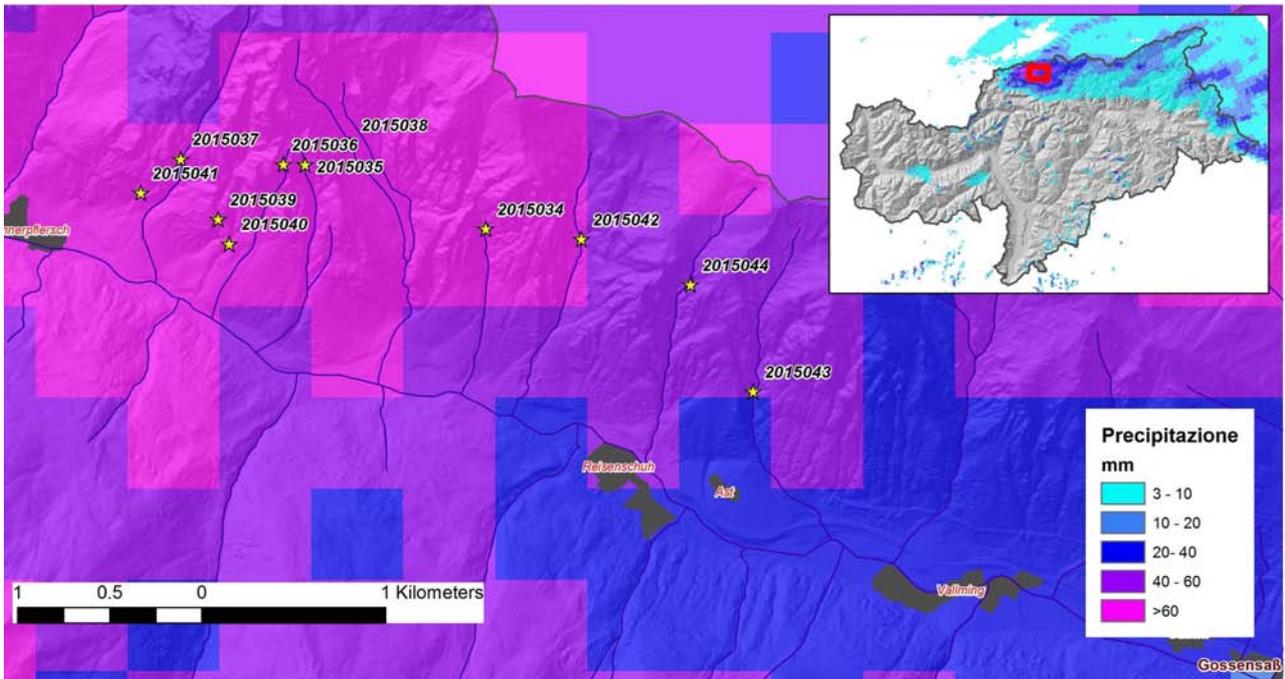
Pflerschtal, Gemeinde Brenner – Ereignis des 19. Juli 2015

Das starke Gewitter des 19. Juli hat verschiedene Murgänge im orographisch linken Hang des Pflerscherbaches ausgelöst; das Ereignis hat spätabends einen Großeinsatz der Rettungskräfte zur Folge. Dieser Hang ist gekennzeichnet durch steile Neigungen und verwitternde Felswände, wodurch der Schutt am Hangfuß abgelagert wird und so potenziell mobilisiert werden kann. Diese großen Sedimentmengen werden nur bei Gewitterregen transportiert.

Die Niederschlagsmessungen des Wetterradars am Gantkofel für den 19. Juli mit der Verortung der Murgangereignisse

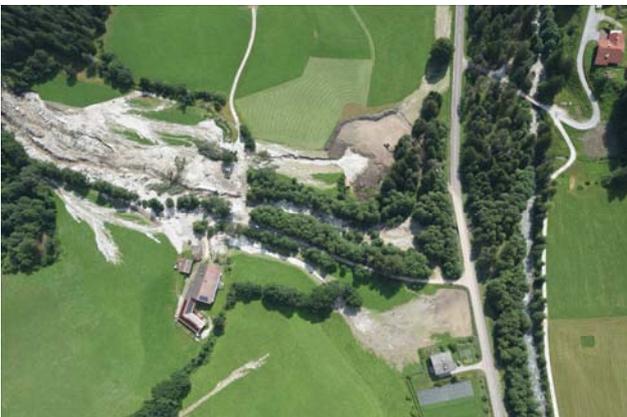
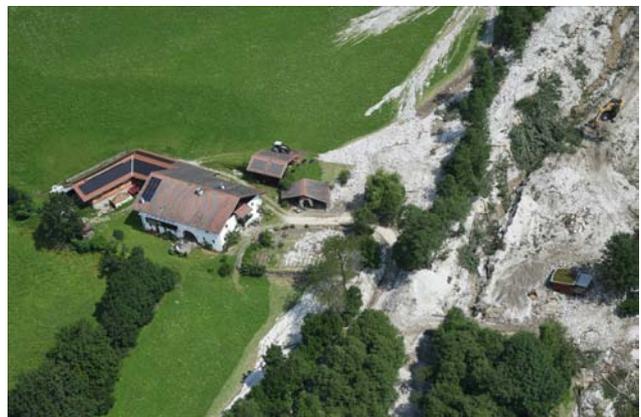
Grubenkopfbach – 2015038

Die Ablaufdynamik eines Einzelereignisses wird durch ein bestimmtes hydrologisches und morphologisches Szenario bestimmt; die betroffenen Flächen entsprechen ganz einfach nicht den erwarteten Gefahrenzonen. Reale Ereignisse erlauben aber das Erkennen der Abflusslinien, der Erosions- und Ablagerungsprozesse, und dienen dem grundsätzlichen Abgleich für die numerischen Simulationen bei der Erstellung der Gefahrenzonenpläne.

Reale Ereignisse sind der Vergleichsmaßstab für sämtliche Bewertungen zur Gefahrensituation des Geländes

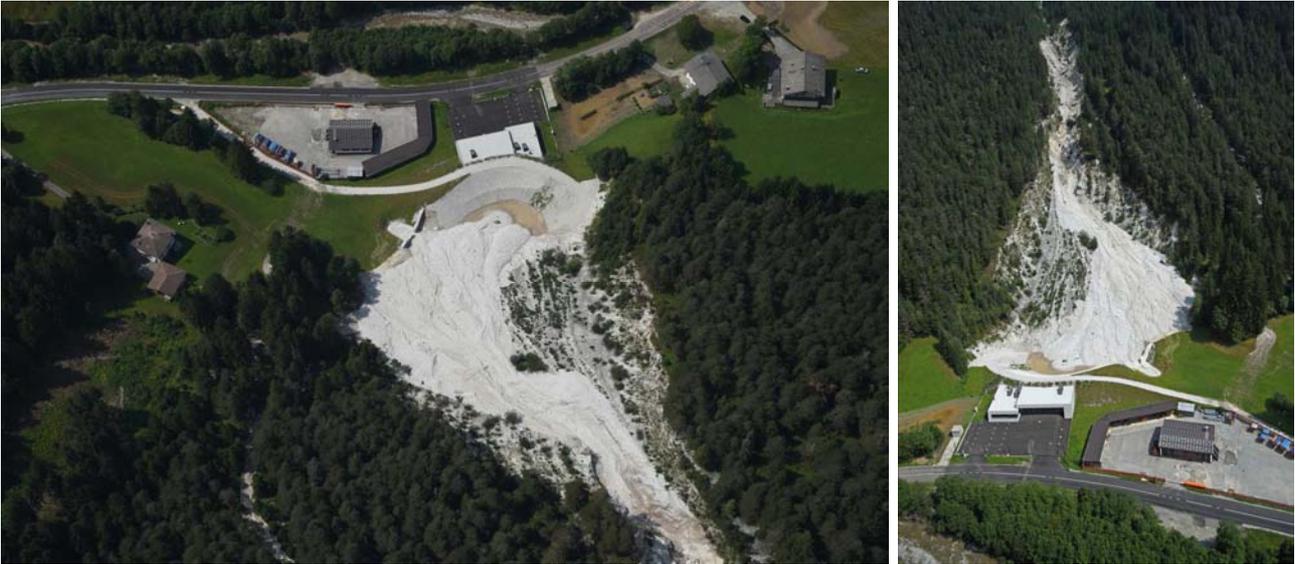
Bach B.650.75 – 2015034

Die unten stehenden Bilder zeigen deutlich, dass der Schutzdamm für den Straßenbauhof und die neue Kaserne der Freiwilligen Feuerwehr seine Aufgabe bestens erfüllt hat. Die strukturellen Maßnahmen zur Verminderung der Gefahr können allerdings eine korrekte Landesplanung nicht ersetzen. Für bestehende und schwer aussiedelbare Siedlungen ist eine Verbauung oft der beste Weg für die Risikominderung; bei Neubauten und insbesondere bei öffentlichen Bauten muss eine korrekte urbanistische Entscheidung Vorrang haben.

Im Auslaufbereich eines Murkegels wurden erst kürzlich ein Straßenbauhof und eine Kaserne der Freiwilligen Feuerwehr gebaut

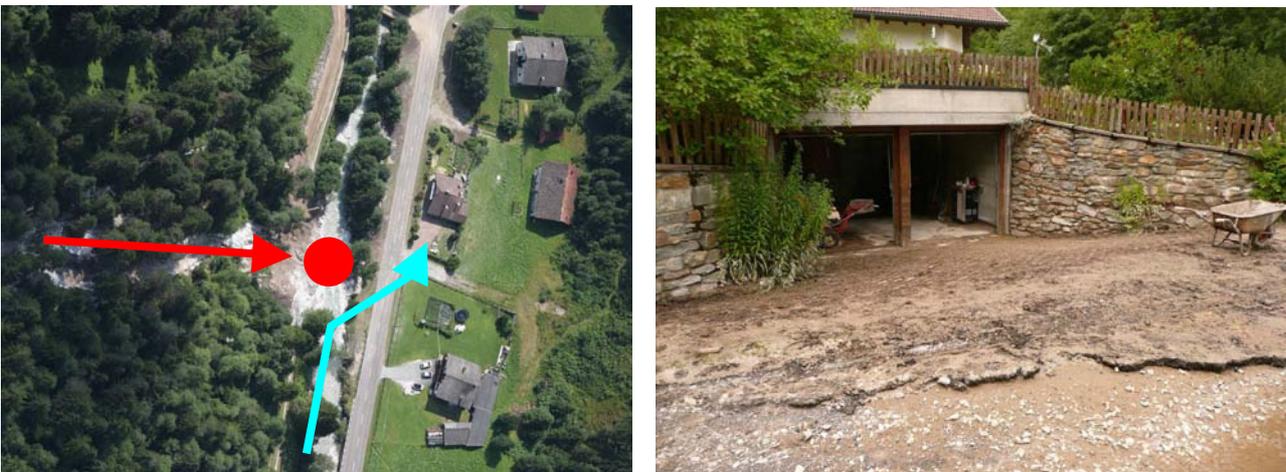
Bach B.650.100 – 2015036

Dieser Bach bedroht Siedlungen oder Infrastrukturen nicht direkt, wird aber gefährlich, wenn sein Murgang den Pflerscherbach verklaut und dieser das Gelände orographisch rechts überflutet. Solche Szenarien sind sehr komplex und schwer zu definieren. In betroffenen Flächen mit Überschwemmungsphänomenen mit geringer Intensität könnten die Besitzer ihre Gebäude relativ einfach mit lokalen Schutzmaßnahmen absichern.

Die Verklauung und die folgende Ausuferung des Pflerscherbaches haben Schäden am angrenzenden Gebäude bewirkt

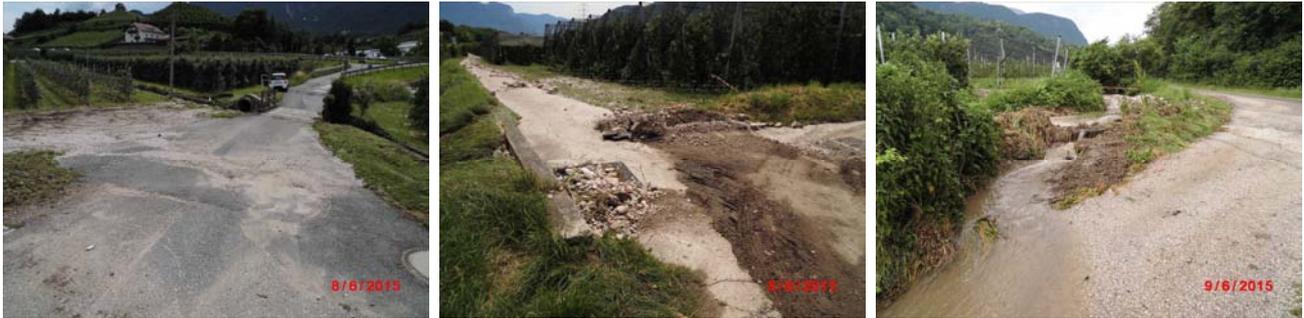
Eppanerbach, Mühlbach und Garnellenbach, Gemeinden Eppan und Kaltern – 2015011, 2015012, 2015013

Die Zone zwischen Eppan und Kaltern wird oft von Sommergewittern betroffen. Siedlungen, Infrastrukturen und wertvolle Kulturlandschaft ringen hier um die Vorherrschaft und der Raum für kleine Wasserläufe mit allerdings sehr hohen Abflussspitzen ist begrenzt. In derartigen Situationen sind die Verbauungsmaßnahmen immer das Ergebnis von Mediation und Kompromissen.

Während der Sommergewitter kennt man ähnliche Umstände am Eppanerbach (links), am Mühlbach (Mitte) und am Garnellenbach (rechts)

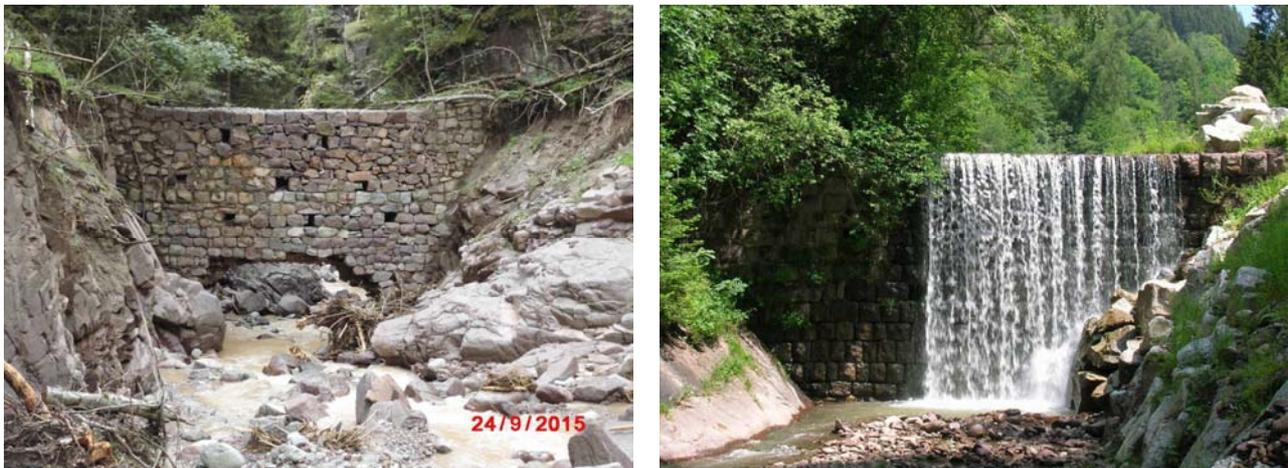
Sinichbach, Gemeinden Hafling und Meran – 2015115

Der Sinichbach ist stark verbaut: Die zahlreichen Werke unterliegen der fortschreitenden Alterung und in den letzten Jahren wurde der Materialverschleiß immer deutlicher; bereits ein Ereignis 2007 (siehe Report ED30-2007) machte größere Instandhaltungsarbeiten notwendig. Im September 2015 hat eine Wildbachüberschwemmung eine große Sperre nahe der Ortschaft Hafling unterspült.

Die fortschreitende Alterung der Schutzbauten bedingt strategische Entscheidungen bezüglich der Ressourcen und der Projektierung

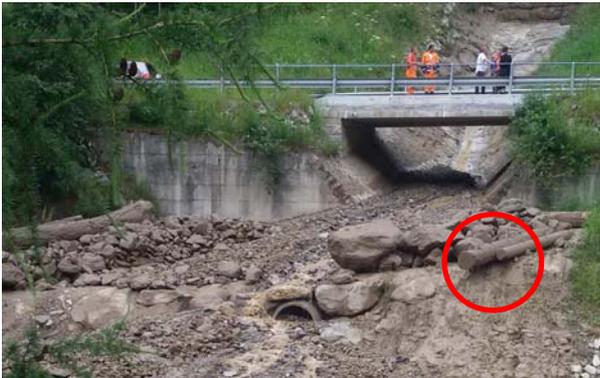
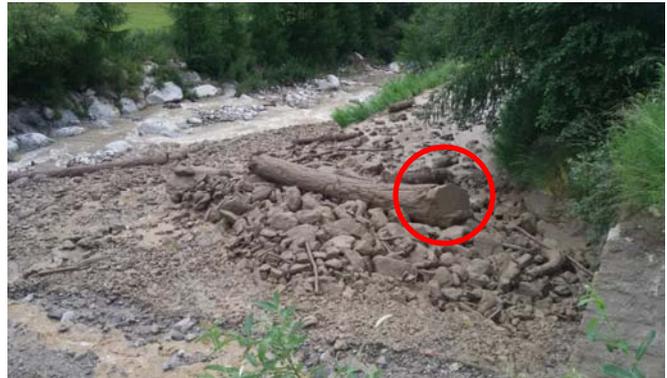
Hölderlebach – Ereignis 2015016

Leider werden die Wassergefahren häufig durch die menschliche Fahrlässigkeit verstärkt: Die Bilder belegen, dass der Murgang gefällte Baumstämme (roter Kreis) transportiert hat, die wahrscheinlich unmittelbar neben dem Bachlauf gelagert waren. Nur durch Glück wurde die Brücke nicht verkleust, schwerere Auswirkungen wären potenziell möglich gewesen.

Auch mehrere große Baumstämme haben die Brücke passiert

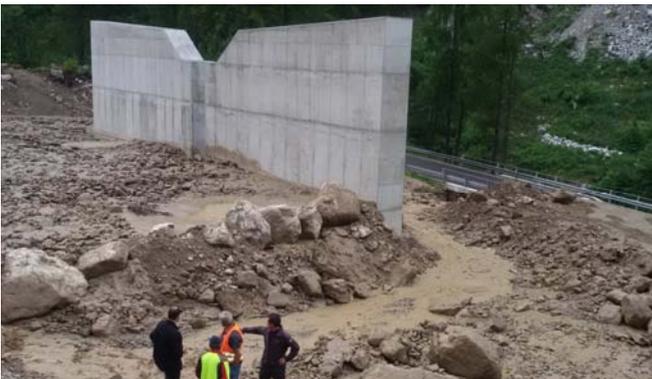
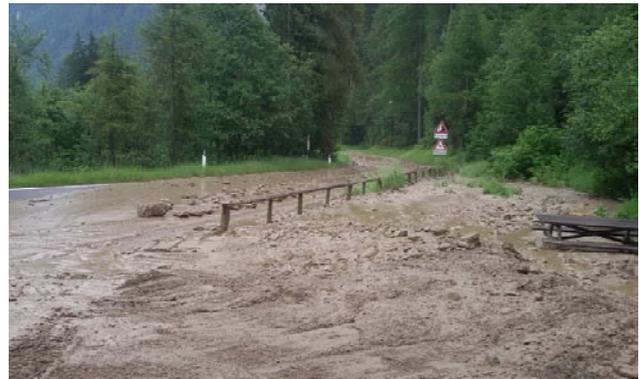
Stachelgraben – Ereignis 2015017

Taleinwärts hat ein weiterer Murgang eine noch nicht fertig gestellte Sperre erreicht, wobei sie trotzdem eine Abmilderung der Murfront erzielt hat. Diese Funktion, diesmal mit glücklichem Ausgang, sollte untersucht werden, da unter gewissen Umständen der selektive Rückhalt von Vorteil sein kann: Große Blöcke bleiben liegen, das Wasser und die "unschädlichen" Korngrößen können abfließen.

Die sich im Bau befindliche Sperre im Stachelgraben hat den Murgang abgebremst, der dann aber doch die Landesstraße erreicht hat

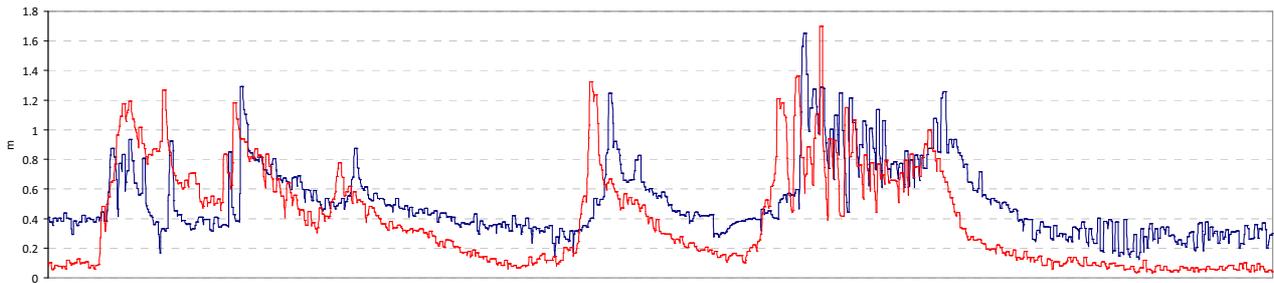
Gadriabach, Gemeinde Schlanders – Ereignis 2015006

Am 6. Juni hat sich ein Murgang im Gadriabach ereignet, in dem die Agentur für Bevölkerungsschutz eine Überwachungsstation betreibt. Das vierte Ereignis (die vorhergehenden stammen aus den Jahren 2011, 2013 und 2014) zeigt eine Magnitudo von 10000m³ und besonders interessante Phänomene, wie z.B. das Ausbleiben des Wasserabflusses zwischen einem Murschub und dem nächsten. Aus der Graphik der zwei Pegelmessstellen erkennt man die Komplexität eines Murgangereignisses: Die Dreiecksform des Hydrogramms, häufig angewendet in der Gefahrenbewertung, scheint eine sehr grobe Vereinfachung eines realen Ereignisses zu sein.

Die aufgezeichneten Hydrogramme der Überwachungsstation zeigen die typische Abfolge der Murschübe

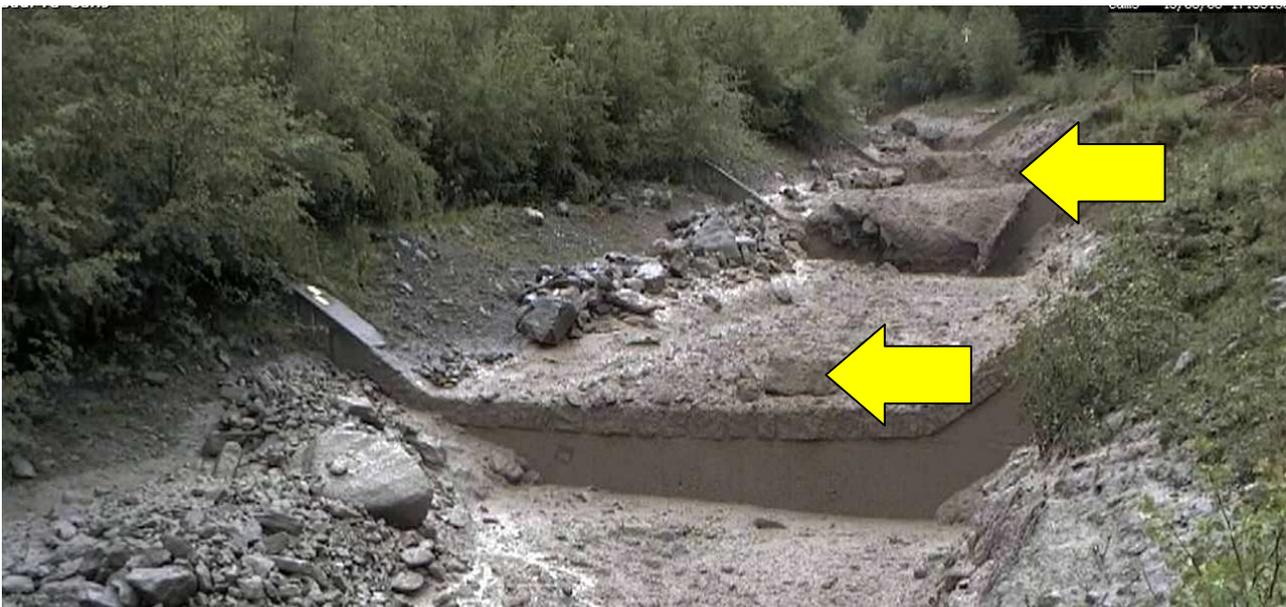
Zwischen einer Welle und der nächsten gibt es "trockene" Momente und das Geschiebe bleibt zwischen den Sperren liegen

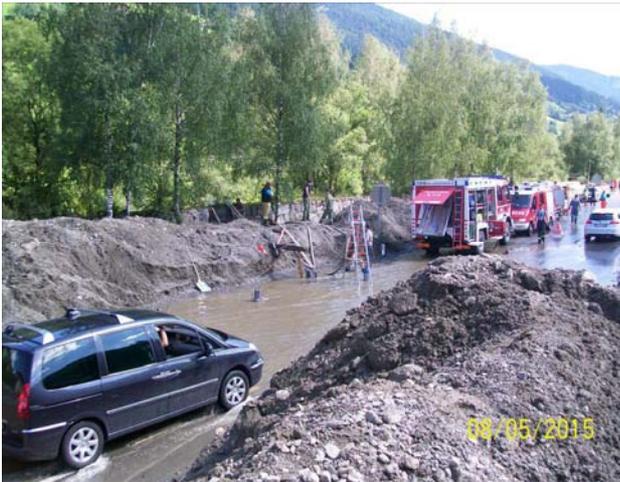
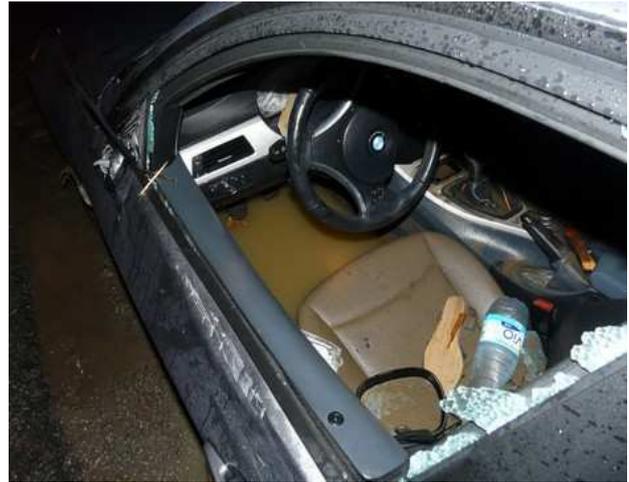
Kolberbach, Gemeinde Innichen – 2015077

In der Nacht vom 5. zum 6. August hat der Kolberbach an der Grenze Italien-Österreich im Hochpustertal den Draußfluss verlegt und die Überschwemmung der Staatsstraße Pustertal, des Radweges und der Eisenbahn bewirkt. Ein Fahrzeug mit drei Personen an Bord und ein Motorrad waren direkt betroffen, sämtliche Passagiere wurden in Sicherheit gebracht. Gut siebzig Personen mussten die Nacht am Grenzübergang verbringen, bevor der Verkehr wieder fließen konnte. An einigen Gebäuden wurden leichte Schäden registriert.

Das Ereignis hat die Verkehrswege an der Grenze zwischen dem Hochpustertal und Österreich betroffen: Es hätte auch schlimmer kommen können (rechts ein beschädigtes Fahrzeug – Foto der Gemeinde Innichen)

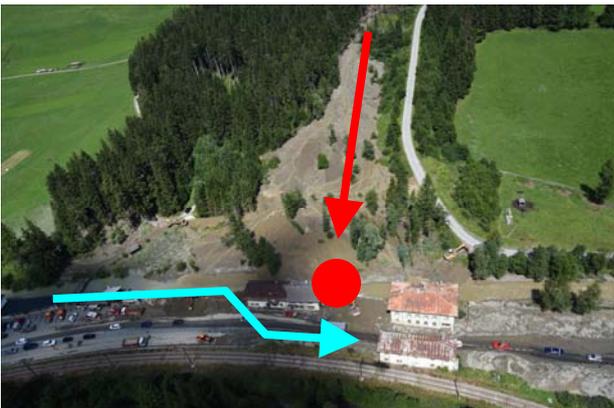
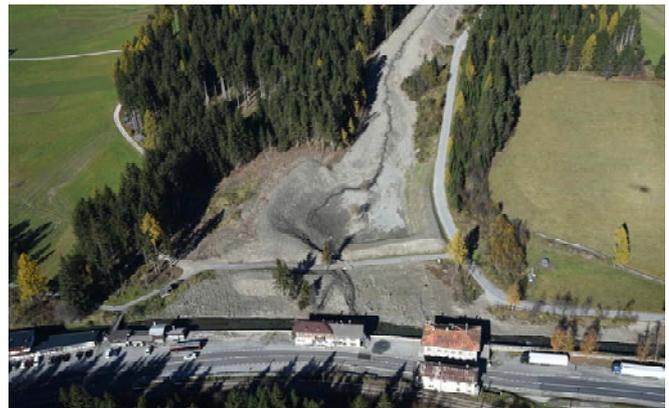
Wie beim Ereignis im Pferschtal (2015036 – voran stehende Seite) wird die Gefahrenstufe einer solchen Situation durch das Zusammenspiel zweier Wasserläufe hervorgerufen und ist daher ungleich schwieriger zu bewerten.

Links ein Foto des Mündungsbereiches nach dem Ereignis, rechts die Situation nach den Sofortmaßnahmen
